PEPRI CENTRO. CATALOGO DE EDIFICIOS PROTEGIDOS

Situación TOMAS DE COZAR, Nº 17

Edificio 403 **Zon** IV

Grado Protección ARQUITECTONICA II

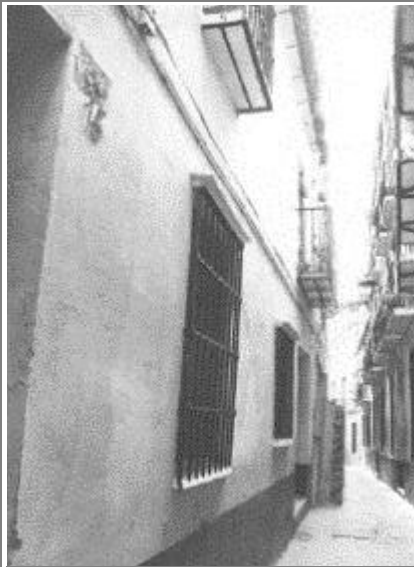
Edificio entre medianeras de bajo y una planta. Posee composición de fachada asimétrica con tres huecos por planta alineados verticalmente, pero con la portada desplazada hacia la derecha.
En planta baja, se aprecia la portada adintelada sin decoración y dos vanos de ventana también adintelada, dos con guardapolvo a su izquierda.
Una línea sencilla de imposta separa este cuerpo del primer piso en el que se dispone un balcón sobre la portada y 2 ventanas con guardapolvo.
Planta de forma triangular, irregular, con zaguán, pequeño patio de carácter popular y al fondo el cuerpo de escaleras.

Necesidad de renovación de la edificación.
Conservación carácter, altura de fachada y tipología.

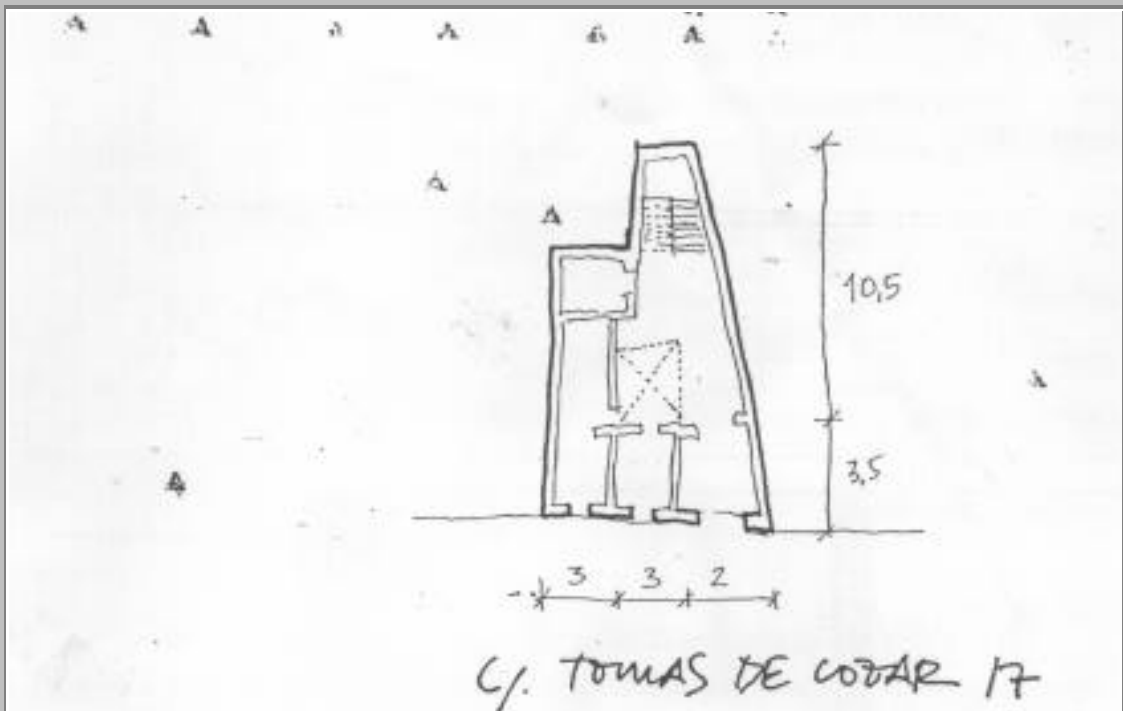
PLANOS Y FOTOS

Elementos de Interés: Otros: Composición fachada.

Condiciones de infravivienda total.

Las viviendas carecen de aseos.
