PEPRI CENTRO. CATALOGO DE EDIFICIOS PROTEGIDOS

Situación	TOMAS DE COZAR, Nº 35		
Edificio	409	Zon	IV
Grado Protección	ARQUITECTONICA I		
Fach.	<input type="radio"/>	Tipol.	<input type="radio"/>
Elem.	<input type="radio"/>		
Estilo	Organicismo		
Autor			
Epoca	S. XX - 1ª Mitad

TOMAS DE COZAR, Nº 35

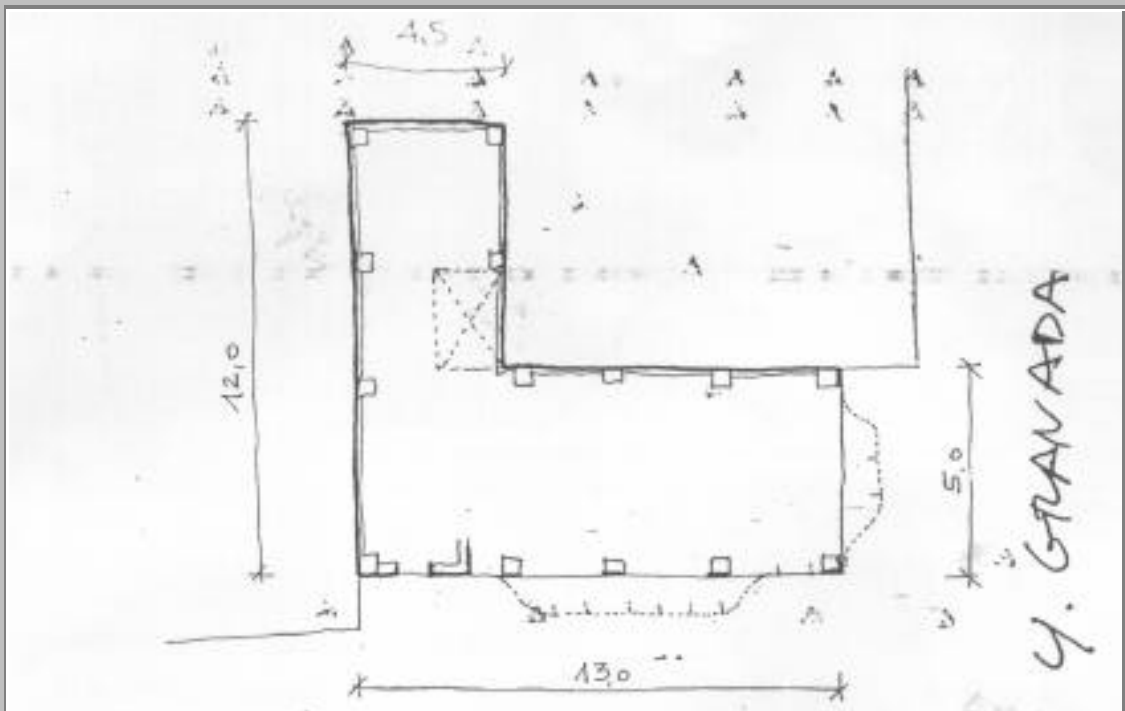
PLANOS Y FOTOS

No han dejado entrar en el interior del edificio.
El local no se adecua al edificio en su diseño exterior.

Edificio en esquina a C/ Granada a la que presenta fachada lateral. Dicha esquina se conforma por una fachada de gran movimiento, adosando un cuerpo saliente y ondulado que ocupa prácticamente todo el exterior del inmueble, salvo la planta baja y los laterales más externos.

La planta baja, actualmente ocupada por un edificio comercial, se presenta totalmente transformada. El resto lo conforman tres plantas, formando los dos más bajos un cuerpo de tratamiento unitario por su paramento estriado con bandas horizontales y se diferencia además del tercer piso por una doble línea de imposta de separación.

En estas tres plantas (tanto en el cuerpo sobresaliente, como en el extremo izquierdo de fachada sobre la portada) se distribuyen cinco huecos por planta, alineados verticalmente, de ventanas adinteladas cuadradas, enmarcadas por moldura y en su parte inferior por un pretil.

El cuerpo sobresaliente apoya en fuertes ménsulas.

El edificio se corona por una balaustrada de piedra que adopta el ritmo de la fachada.

Presenta planta en "L", accediéndose a ella por el lateral izquierdo de fachada. Con patio interior de luces sin elementos destacados.

Se propone la adecuación del local en planta baja al carácter de la fachada.
