PEPRI CENTRO. CATALOGO DE EDIFICIOS PROTEGIDOS

Situación TOMAS DE COZAR, Nº 4

Edificio 392 **Zon** IV

Grado Protección ARQUITECTONICA II

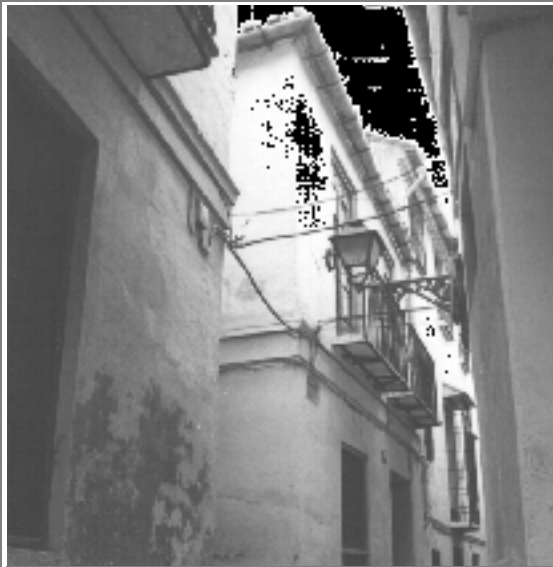
Edificio en esquina con fachada principal y lateral a los dos tramos de la calle Tomás de Cózar.

La composición de su fachada forma una unidad estilística con la colindante Tomás de Cózar, 6. Tomando ambas la misma estructura y tipo de vanos y diferenciándose en la conjunción y número de los mismos.

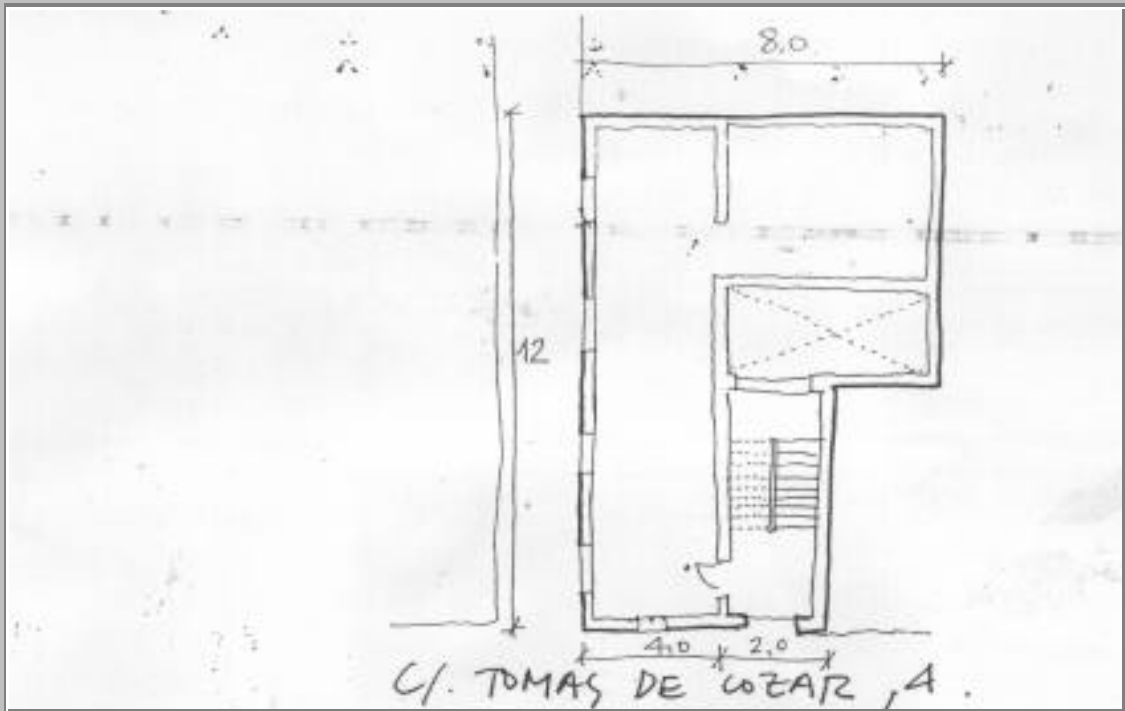
PLANOS Y FOTOS

Elementos de Interés: Otros: Composición fachada.
Deficiente estado general.

Desarrollado en bajo y una planta, separadas por una simple línea de imposta, conforma su fachada principal por portada y ventana enrejada en planta baja y dos balcones, en la superior que la fachada lateral se estructura con cuatro vanos en cada planta: ventanas enrejadas en bajo y balcones en la primera.

Todos los vanos son adintelados, sin decoración alguna en jambas o dinteles. Los balcones de vuelo recto se sustentan en estructura metálica.

Se corona por cubierta de teja.

Posee planta en "L" muy irregular, alineando un pequeño zaguán, escaleras y patio rectangular.

Es posible su rehabilitación, conservando altura y carácter de fachada y su unidad tipológica.
