PEPRI CENTRO. CATALOGO DE EDIFICIOS PROTEGIDOS

Situación	TOMAS DE COZAR, Nº 8		
Edificio	395	Zon	IV
Grado Protección	ARQUITECTONICA II		
Fach.	<input type="radio"/>	Tipol.	<input type="radio"/>
		Elem.	<input checked="" type="radio"/>
Estilo	Decimonónico Popular Malagueño		
Autor			
Epoca	S. XIX - Mediación

Situación TOMAS DE COZAR, Nº 8

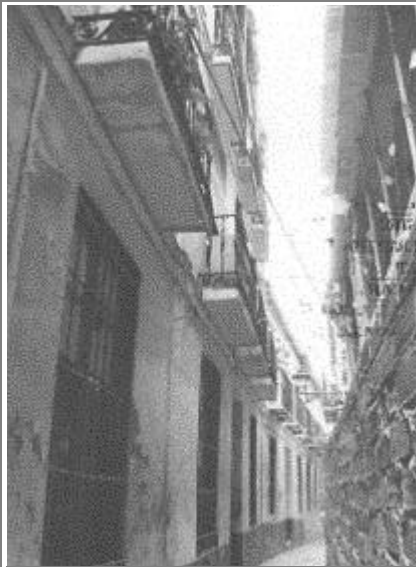
Edificio entre medianeras que posee la misma composición de planta y fachada que su colindante nº 10, apuntando que responde a una actuación unitaria.

Con planta baja y dos en altura, se separan estas entre sí por línea de imposta moldurada.

Composición de fachada simétrica, con tres huecos por planta alineados verticalmente. En planta baja presenta portada central adintelada y ventanas enrejadas laterales. En las plantas superiores, balcones de hueco adintelado y vuelo recto. Ningún hueco está decorado o enmarcado por jambas o dintel. Separa las fachadas idénticas de los edificios 8 y 10, una pilastra que recorre las tres plantas y en la que se remarca el paso de las líneas de imposta que separan las distintas plantas.

Renovación de la edificación (por ruina e infravivienda).
Conservación altura y carácter de fachada y tipología.

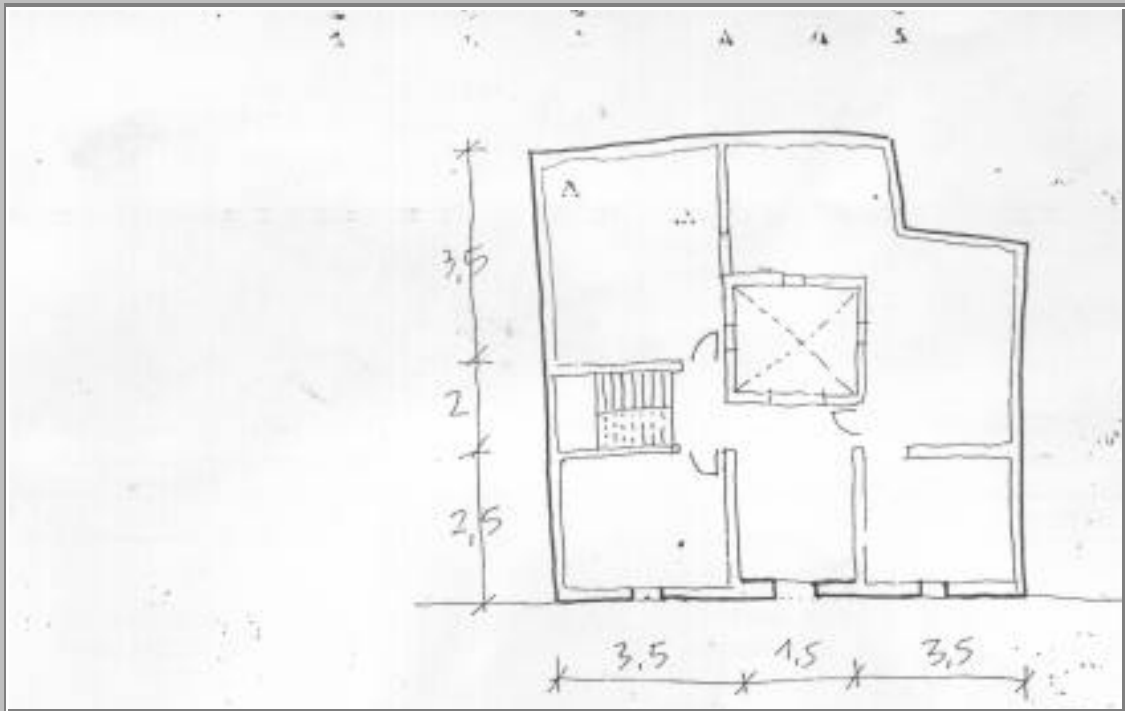
PLANOS Y FOTOS

Importantísimos asientos diferenciales de muros y humedades ascendientes por capilaridad.

Situación de infravivienda total.

Estado de conservación casi ruinoso.

Ambas viviendas poseen, también, plantas similares, destacando en su distribución interna zaguán en cuya puerta interior se lee la inscripción 1878 y un patio cuadrado central, a cuya derecha se abre el cuerpo de escalera de doble tiro.
