PEPRI CENTRO. CATALOGO DE EDIFICIOS PROTEGIDOS

Situación	TOMAS DE COZAR, Nº 9		
Edificio	396	Zon	IV
Grado Protección	ARQUITECTONICA I		
Fach.	<input type="radio"/>	Tipol.	<input type="radio"/>
Elem.	<input type="radio"/>		
Estilo	Decimonónico Malagueño		
Autor			
Epoca	S. XIX - 2ª Mitad

Situación TOMAS DE COZAR, Nº 9

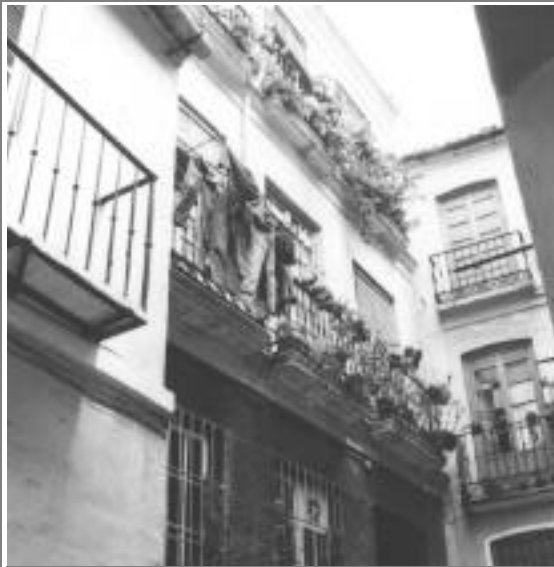
Edificio entre medianeras conformado en altura por bajo y dos plantas y horizontalmente por tres huecos alineados por planta.
Composición asimétrica de fachada al descentrarse la portada hacia la derecha.

Las plantas se separan entre sí por ancha imposta moldurada.

La planta baja, sobre zócalo de piedra, posee paramento de ladrillo, resaltando las dovelas sobre los vanos de portada y las dos ventanas de reja enteriza de su izquierda.

Los pisos primero y segundo, de paramento, enfoscado, poseen tres balcones cada uno, de hueco adintelado sin decoración y cuyo vuelos apoyan en la imposta de separación entre las plantas.

Corona la fachada una fuerte cornisa.

Necesidad de rehabilitación para su adaptación mejor a vivienda actual.
Higienización de planta, con conservación de fachada.

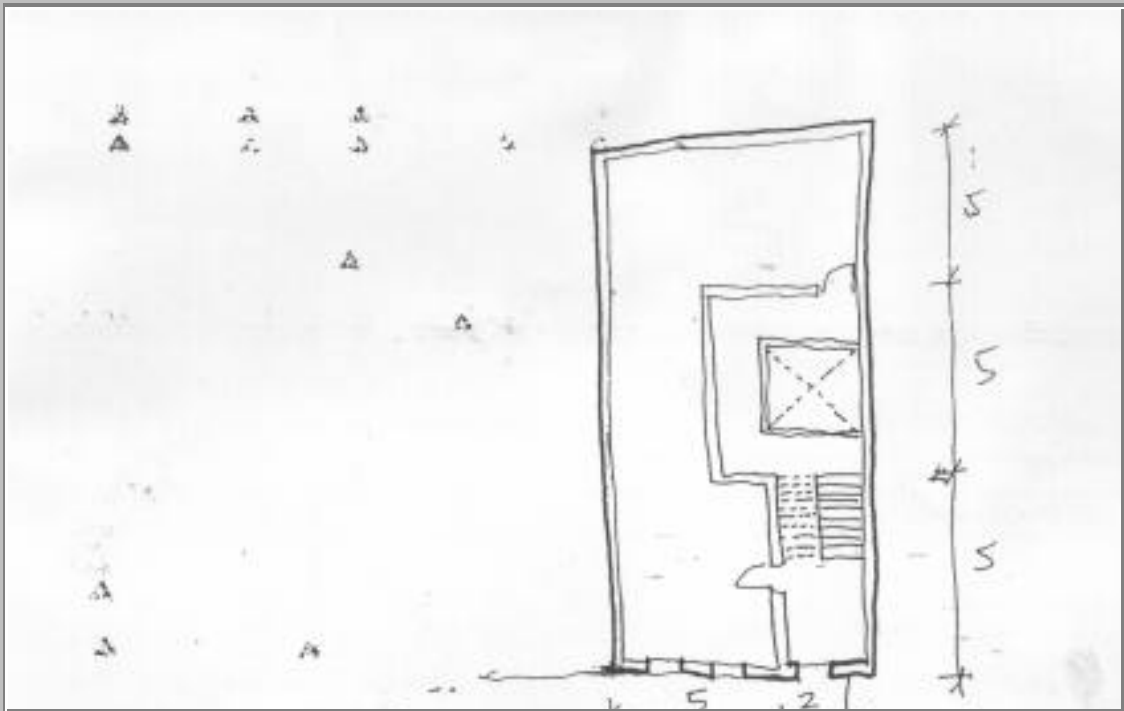
PLANOS Y FOTOS

Normal estado de conservación.
Necesidades de reparación por antigüedad.

Planta rectangular con composición asimétrica, alineándose a la derecha del zaguán, cuerpo de escaleras y patio.
