PEPRI CENTRO. CATALOGO DE EDIFICIOS PROTEGIDOS

Situación	BEATAS, Nº 27		
Edificio	283	Zon	IV
Grado Protección	ARQUITECTONICA II		
Fach.	<input type="radio"/>	Tipol.	<input type="radio"/>
		Elem.	<input type="radio"/>
Estilo	Decimonónico Popular Malagueño		
Autor			
Epoca	S. XIX - 2ª Mitad.

BEATAS, Nº 27

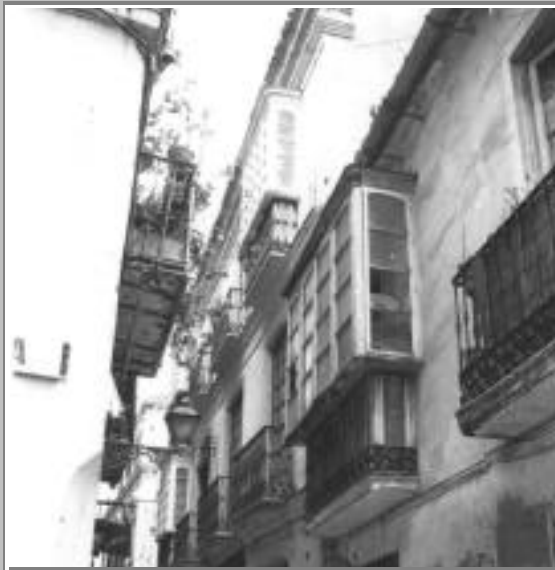
Edificio entre medianerías de bajo y una planta con balcones de rejería fundida. Los vanos, que son todos adintelados, se distribuyen en 2 ejes.

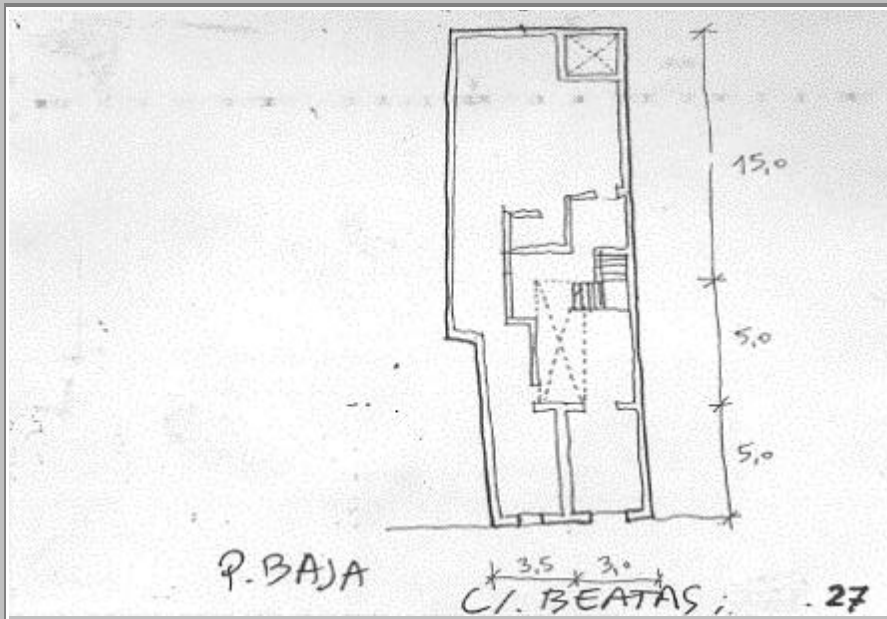
PLANOS Y FOTOS

Ruina física (asentamientos de muros)
Condiciones de infravivienda total.

En el bajo, que posee zócalo de ladrillo y majones de piedra adosados, se abren una ventana empotrada con reja fundida y la portada, muy sencilla y con guarnecido de piedra hasta la mitad de su altura desde el suelo.

Uno de los balcones posee un cierro de madera. Conserva parte del vierteaguas original de cerámica vidriada en verde, habiéndose sustituido el resto.

Necesidad de renovación de la edificación, conservando tipología y carácter de fachada, posibilidad de ampliación de un planta.
