PEPRI CENTRO. CATALOGO DE EDIFICIOS PROTEGIDOS

Situación	BEATAS, Nº 30		
Edificio	287	Zon	IV
Grado Protección	ARQUITECTONICA I		
Fach.	<input type="radio"/>	Tipol.	<input type="radio"/>
		Elem.	<input type="radio"/>
Estilo	Decimonónico Malagueño		
Autor			
Epoca	S. XIX

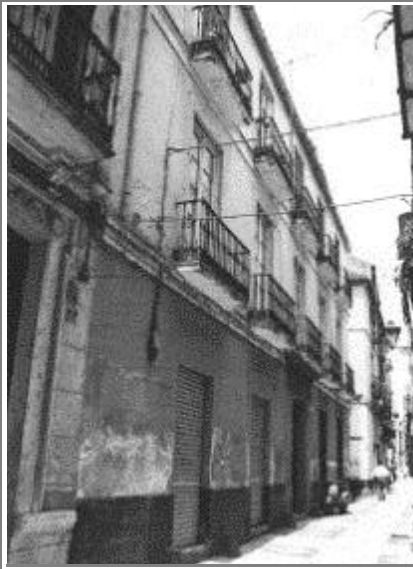
Edificio en esquina a la C/ Pito, a la que presenta fachada lateral. Se desarrolla en altura en bajo y dos plantas. Presenta fachada principal a calle Beatas, de composición simétrica y cinco huecos por planta alineados verticalmente. Las plantas se separan entre sí por anchas impostas.

En planta baja, con zócalo de ladrillo, presenta portada amplia de hueco adintelado enmarcado por jambas y dintel de moldura ancha. Sobre este último una cornisa, donde apoya el vuelo del balcón central. A la izquierda de la portada, dos portales de bajos comerciales y a su derecha dos ventanas enrejadas.

La planta primera y segunda se estructura por cinco huecos respectivamente, de balcones adintelados sin decoración y vuelo recto con forja popular.

Se corona la fachada, por una última línea de cornisa, teja de cubierta y canalón de recogida de aguas visto.

Posible interés del edificio por su aspecto exterior.
