# PEPRI CENTRO. CATALOGO DE EDIFICIOS PROTEGIDOS

<b>Situación</b>	BEATAS, Nº 41		
<b>Edificio</b>	294	<b>Zon</b>	IV
<b>Grado Protección</b>	ARQUITECTONICA I		
<b>Fach.</b>	<input type="radio"/>	<b>Tipol.</b>	<input type="radio"/>
		<b>Elem.</b>	<input type="radio"/>
<b>Estilo</b>	Decimonónico Malagueño		
<b>Autor</b>			
<b>Epoca</b>	S. XIX

BEATAS, Nº 41

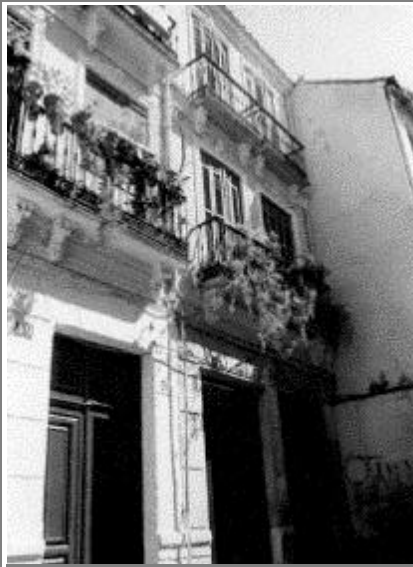
Su fachada, muy decorada, posee B+2 plantas, con dos huecos por planta. Siendo los inferiores dos portales rectos enmarcados en piedra y los de los pisos superiores balcones de vuelo recto que apoya en ménsulas muy decoradas y hueco rectangular con decoración floral menuda sobre el dintel. Corona la fachada una cornisa apoyada en ménsulas.
