PEPRI CENTRO. CATALOGO DE EDIFICIOS PROTEGIDOS

Situación	ALCAZABA, Nº 1	
	PLAZA DEL TEATRO	
Edificio	424	Zon V
Grado Protección	ARQUITECTONICA I	
Fach.	<input type="radio"/>	Tipol. <input type="radio"/>
		Elem. <input type="radio"/>
Estilo	Decimonónico Burgués Malagueño	
Autor	Cirilo Salinas - Rafael Mitjana	
Epoa	Siglo XIX- 1851

ALCAZABA, Nº 1

PLAZA DEL TEATRO

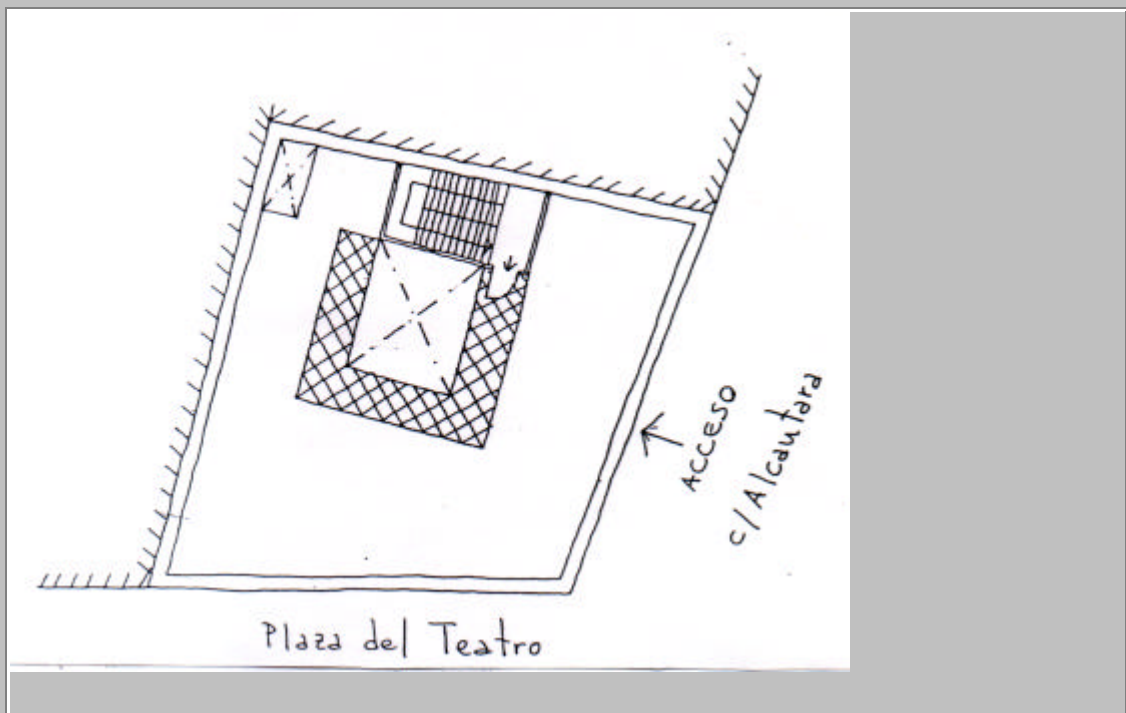
PLANOS Y FOTOS

Edificio en esquina que forma parte de la manzana de las Casas de Larios que ha sido tratada como gran unidad compositiva tanto por su fachada principal como por las laterales donde se mantiene la distribución, sin decoración pero resaltando los ejes correspondientes a las esquinas.

Presenta la distribución de bajo y tres pisos rematados por balaustres y pilares con bolas. El bajo está alterado por el comercio. El primer piso de antepechos está limitado por las impostas; los huecos están moldurados con dintel quebrado. Los pisos segundo y tercero poseen balcones de balaustres, está guarnecidos y destaca el segundo piso por los remates de frontones triangulares y quebrados. Los huecos del 3ª piso presentan jambas alterales a modo de pilastras que sostienen dintel recto apoyados en ménsulas. Destaca el eje de ventanas del extremo derecho que, como el eje simétrico de Plaza del Teatro 1, avanza ligeramente respecto al muro; se acentúa su verticalidad con dobles pilastras que la flanquean. Estas ventanas cuentan con alféizar con remate de gotas como en el interior del tímpano del frontón curvo de la ventana del 2º piso.

El acceso se efectúa por calle Alcántara con una puerta de gran sencillez. El resto de los huecos sigue la distribución de la principal pero sin decoración, así el primer piso (limitado por impostas) es antepechado y los superiores de balcones marcando la verticalidad la ausencia de impostas entre ellos.
