PEPRI CENTRO. CATALOGO DE EDIFICIOS PROTEGIDOS

Situación	CALDERERIA, Nº 11	
Edificio	440	Zon V
Grado Protección	ARQUITECTONICA I	
Fach.	<input type="radio"/>	Tipol. <input type="radio"/>
Elem.	<input type="radio"/>	
Estilo	Historicismo Moderno	
Autor	F. Guerrero Strachan	
Epoca	Siglo XX

Situación CALDERERIA, Nº 11

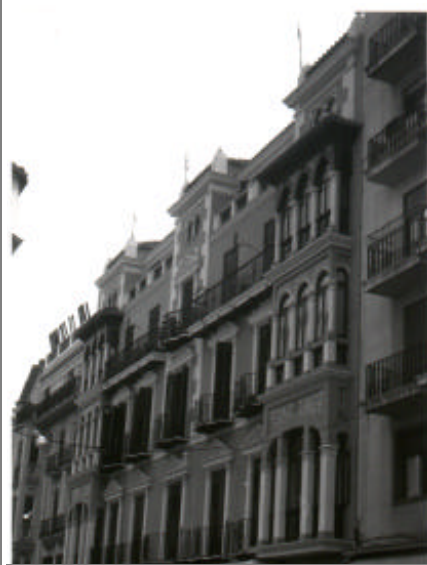
Edificio entre medianeras con amplia línea de fachada; consta de bajo, tres pisos y ático distribuidos en siete ejes. En el bajo destaca la portada de finales del S. XVII y comienzos del S. XVIII perteneciente a la antigua casona del colegio de los Stos. Arcángeles que ocupó este solar con anterioridad; se trata de una portada de piedra flanqueada por pilastras cajeadas, dintel moldurado con clave resaltada rematando el conjunto un juego de impostas y cornisa alabeado en el centro que enlazan con el balcón principal. El inmueble presenta tres grandes ejes resaltados en todos los pisos incluido el ático que coinciden en el centro (sobre la portada principal) y en los extremos flanqueando la fachada con miradores de obra y entre ellos lienzos de muro donde se abren balcones. Los cierros constituyen un elemento airoso de gran vistosidad y variedad; conjugan las pilastras (un ático decorado con grutescos), en el primer piso con las columnas en los superiores que sostienen respectivamente un arco tripartito en el primer piso, galería con arquería de medio punto en el 2º y apuntados con rosca de ladrillo en el tercero. Las enjutas se decoran con azulejos y se rematan los cierros con aleros sostenido por canecillos con cierto aire mudejarizante tanto por los materiales como por la diversidad de elementos. Retranqueado queda el ático, que sobre estos ejes presentan doble arquillo apoyado en columnas, flanqueado por despiece de sillares. Los balcones, de rejería curvada en los dos primeros pisos presentan en el principal triple balcón corrido flanqueado por balcones aislados; los huecos presentan jambas acanaladas rematadas por dintel, ovas y cornisa, con la diferencia de que en el piso principal aparecen frontones triangulares con tímpano decorado y en el segundo se sustituye por elementos resaltados, acentuándose la decoración en los huecos centrales, los balcones rectos del tercer piso están corridos dos a dos, sin decoración, flanqueando al central de perfil curvo con decoración similar a la del primer piso sobre el que se apoya el cuerpo central resaltando del ático sin alero intermedio que rompa la unidad como ocurría en los miradores de los extremos. El eje central se acentúa con el despiece de sillares que lo recorre a excepción del primer piso. Fachada con gran variedad y mezcla de elementos de carácter regionalista. El acceso al inmueble se efectúa por un zaguán que da paso, tras un arco de medio punto estriado apoyado en columnas y cerrado por cancela, al vestíbulo donde arrancan las escaleras. Junto a elementos neomudéjares y clásicos, los balcones evocan formas barrocas.
