PEPRI CENTRO. CATALOGO DE EDIFICIOS PROTEGIDOS

Situación	CARRETERIA, Nº 16		
Edificio	443	Zon	V
Grado Protección	ARQUITECTONICA I		
Fach.	<input type="radio"/>	Tipol.	<input type="radio"/>
Elem.	<input type="radio"/>		
Estilo	Modernismo		
Autor	Rivera Vera		
Epoca	Siglo XX - 1905

Situación CARRETERIA, Nº 16

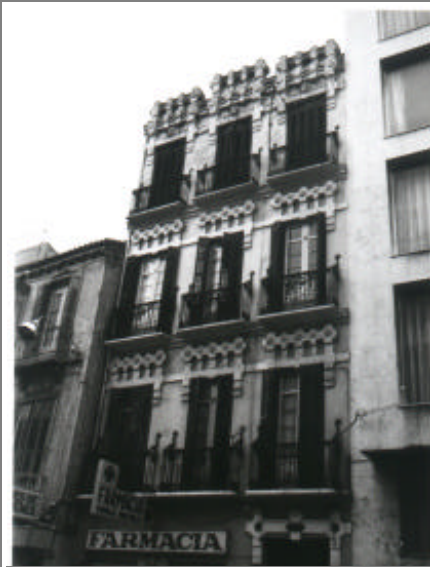
Edificio entre medianerías con bajo y tres plantas distribuidas en 3 ejes. Bajo destinado al comercio pero conservando el zócalo y portada adintelada guarnecida en el tercio superior con resaltes en la clave y ángulos donde aparecen elementos florales. Los balcones aislados del piso primero y segundo, con rejería de elementos curvilíneos, están guarnecidos por el tercio superior; cuentan con elementos verticales de fuerte resalte geométrico y con decoración floral. En el 3º piso los balcones presentan en la clave una máscara y una serie de elementos florales junto con bandas resaltadas semejantes a las de los pisos inferiores pero más macizas y agresiva poco airoas ya que dan sensación de pesadez al conjunto.

Los elementos resaltantes de las monteras de los balcones entroncan con formas de la secesión vienesa.
