# PEPRI CENTRO. CATALOGO DE EDIFICIOS PROTEGIDOS

<b>Situación</b>	CALDERERIA, Nº 3	
<b>Edificio</b>	439	<b>Zon</b> V
<b>Grado Protección</b>	ARQUITECTONICA II	
<b>Fach.</b>	<input checked="" type="radio"/>	<b>Tipol.</b> <input type="radio"/> <b>Elem.</b> <input checked="" type="radio"/>
<b>Estilo</b>	Historicismo Moderno	
<b>Autor</b>		
<b>Epoca</b>	Siglo XX - 1ª Mitad

**Situación** CALDERERIA, Nº 3

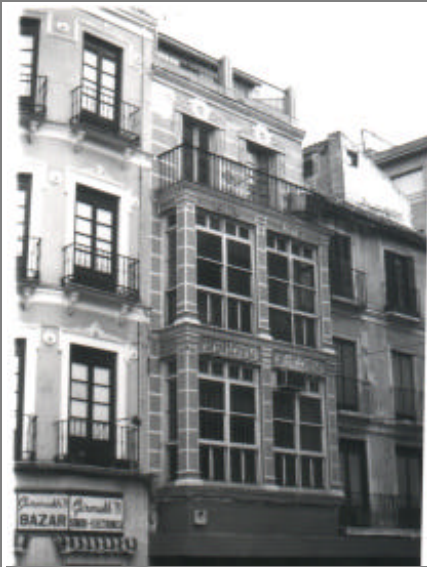
Edificio entre medianeras. Destacan los cierros de obra que ocupan toda la fachada (2 ejes) en los pisos primero y segundo separados por impostas; están articulados por pilastras con abundante decoración que se concentra además sobre el dintel especialmente en el piso principal y se aligera en el segundo; toda la superficie del mirador presenta estriado acentuando la bicromía entre zonas resaltadas y rehundidas. El tercer piso presenta un balcón corrido con el mismo vuelo del cierro inferior; estos balcones están guarnecidos en el tercio superior con elementos florales y candelieri. Se remata el edificio con azotea y piso retranqueado. El conjunto resulta excesivamente macizo en relación con los inmuebles colindantes.

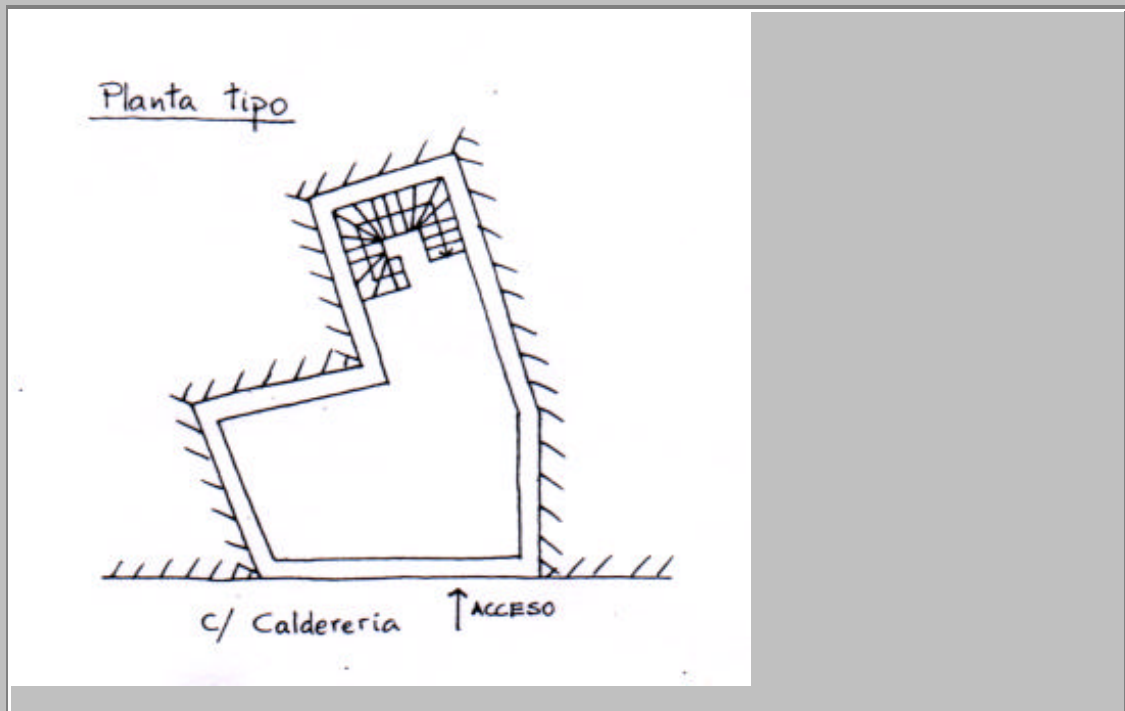
**PLANOS Y FOTOS**

Cubierta: Materiales: Otros: Solería cerámica.  
Café Madrid, en PB ocupa en parte la casa medianera derecha.
