PEPRI CENTRO. CATALOGO DE EDIFICIOS PROTEGIDOS

Situación	CARRETERIA, Nº 102		
Edificio	461	Zon	V
Grado Protección	ARQUITECTONICA II		
Fach.	<input type="radio"/>	Tipol.	<input type="radio"/>
		Elem.	<input checked="" type="radio"/>
Estilo	Decimonónico Malagueño		
Autor	Jerónimo Cuervo González		
Epoca	S. XIX - 1877

461

CARRETERIA, Nº 102

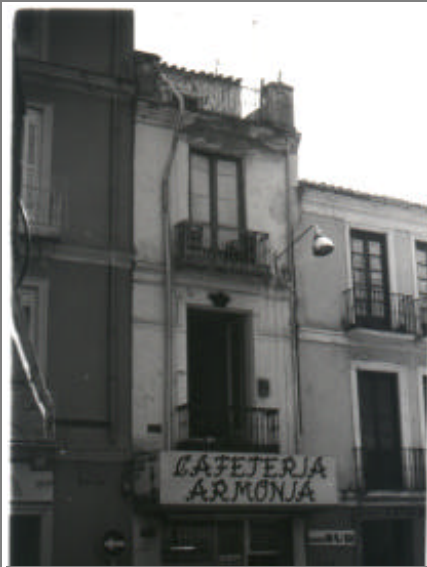
Edificio entre medianeras con escasa línea de fachada en la que se abre un solo eje de huecos. Se organiza en bajo, alterado por el comercio, y dos pisos con balcón adintelado.

La rejería de estos presenta barrotes moldurados, banda superior de palmetas bajo el pasamanos e inferior de elementos geométricos. Mientras el balcón del piso superior no presenta elementos decorativos. Horizontalmente se marca la disposición de la fachada por la imposta que separa los pisos y la cornisa que marca la azotea con baranda de rejería y el cuerpo retranqueado la altura del edificio no se ajusta a la de los inmuebles colindantes.

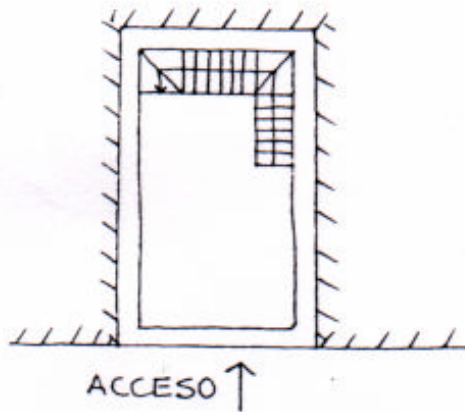
PLANOS Y FOTOS

c/ Alamos
