PEPRI CENTRO. CATALOGO DE EDIFICIOS PROTEGIDOS

Situación	CARRETERIA, Nº 48				
	ARCOS DE LA CABEZA, Nº 23				
Edificio	449	Zon	V		
Grado Protección	ARQUITECTONICA I				
Fach.	<input type="radio"/>	Tipol.	<input type="radio"/>	Elem.	<input type="radio"/>
Estilo	Modernista				
Autor					
Epoca	Siglo XX

CARRETERIA, Nº 48
ARCOS DE LA CABEZA, Nº 23

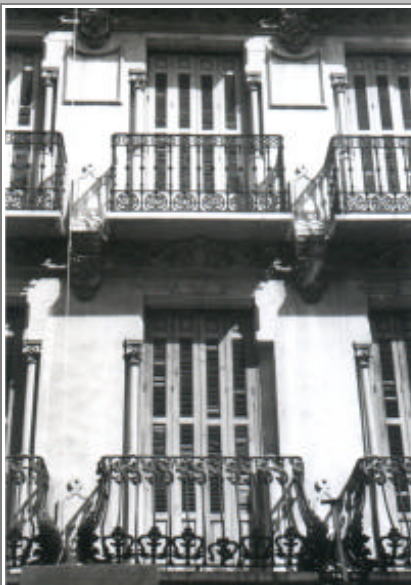
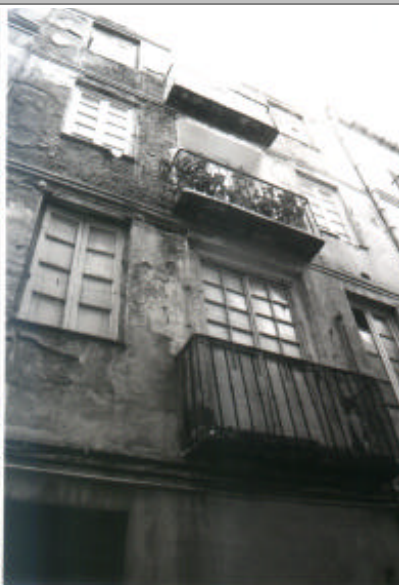
PLANOS Y FOTOS

Edificio entre medianeras con fachada trasera a C/ Arco de la Cabeza. Consta de bajo y tres plantas, separadas por impostas, distribuidas en tres ejes. En el bajo hay dos huecos alterados por la instalación comercial pero conserva, descentrada a la izquierda, la portada adintelada con resalte en el dintel, los balcones, apoyados en ménsulas son también adintelados flanqueados por columnillas con base; tienen el dintel decorado con motivos que van desde los geométricos a los florales. Se resaltan los balcones del principal por una rejería de perfil abultado con barrotes y grecas inferior y superior de elementos curvilíneos más vistosos; la de los pisos superiores son de perfil recto y grecas geometrizadas. El paramento se decora con placas recortadas entre balcones, en el piso segundo se añaden molduras formando elementos geométricos y en el piso tercero bandas horizontales creando un conjunto variado que se remata por una cornisa apoyada en mensulillas, que ocupa solo los ejes laterales y se corona con especie de antefijas.
