PEPRI CENTRO. CATALOGO DE EDIFICIOS PROTEGIDOS

Situación	CARRETERAS, N° 54		
Edificio	451	Zon	V
Grado Protección	ARQUITECTONICA I		
Fach.	<input type="radio"/>	Tipol.	<input type="radio"/>
Elem.	<input type="radio"/>		
Estilo	Decimonónico Malagueño		
Autor			
Epoca	Siglo XIX- 2ª Mitad

CARRETERIAS, Nº 54

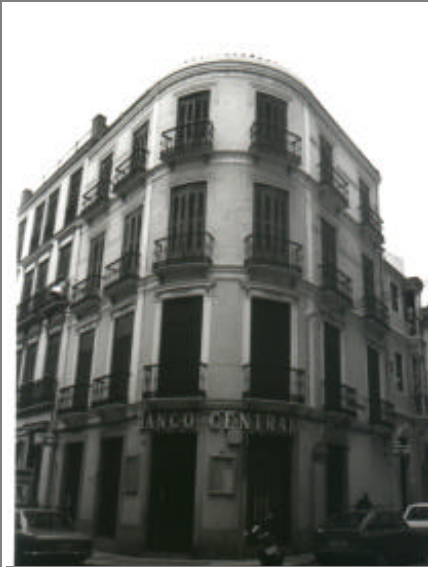
Edificio en esquina curva a la calle Andrés Pérez; posee su fachada tres cuerpos: dos tizmos laterales constituidos por las fachadas a ambas calles y un cuerpo central curvo que forma el eje de simetría. Cada cuerpo posee dos vanos por planta y se separa por un orden de pilastras alineadas verticalmente.

En altura, se desarrolla en bajo y tres plantas. El bajo se encuentra totalmente transformado por un establecimiento bancario. Las plantas superiores, separadas por dobles líneas de imposta en las que apoyan el vuelo de los balcones, posee balcones de vuelo recto y vano adintelado enmarcado y con una decoración diferenciada por plantas sobre el dintel de carácter decimonónico.

Se corona la fachada por una cornisa similar a las impostas y cubierta de teja morisca.
