PEPRI CENTRO. CATALOGO DE EDIFICIOS PROTEGIDOS

Situación	CARRETERIA, Nº 56		
	MURO DE LAS CATALINAS		
Edificio	452	Zon	V
Grado Protección	ARQUITECTONICA I		
Fach.	<input type="radio"/>	Tipol.	<input type="radio"/>
		Elem.	<input type="radio"/>
Estilo	Decimonónico Malagueño		
Autor			
Epoca	Siglo XIX- 2ª Mitad

CARRETERIA, Nº 56

MURO DE LAS CATALINAS

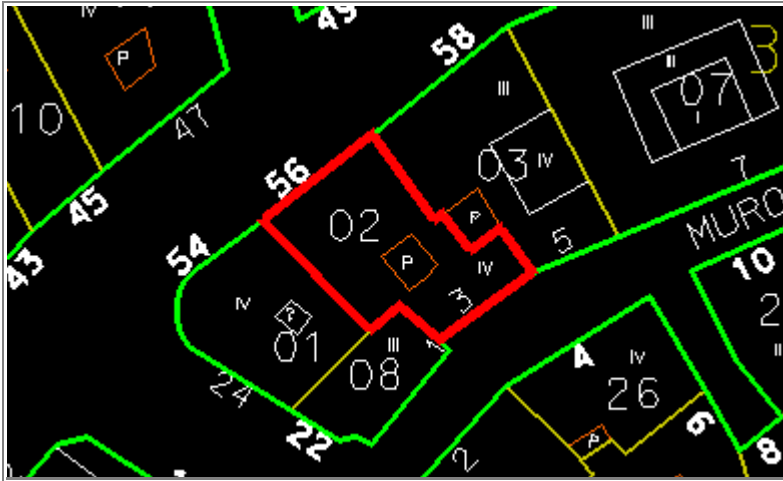
Edificio situado entre medianeras. Presenta el bajo deteriorado por el comercio y puerta adintelada recubierta de mármol de factura reciente. La primera y segunda planta separadas por impostas presentan cuatro balcones adintelados apoyados en ménsulas, corridos en los dos centrales. Los huecos aparecen moldurados, con tejados adintelados apoyados en ménsulas, jugando con la bicromía que hace resaltar estos elementos central al fondo del paramento.

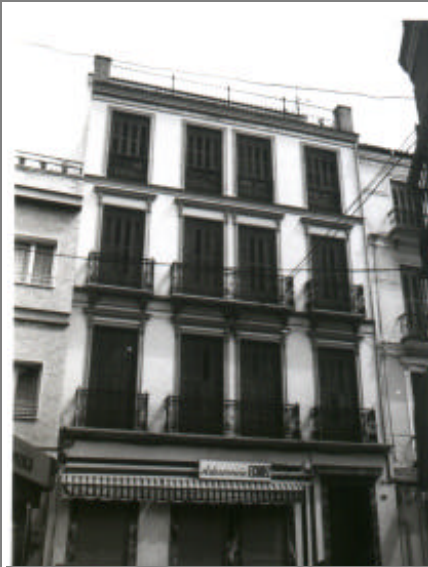
Una cornisa marca el paso al 3º piso en el que se abren antepechos sencillamente moldurados. Se remata el edificio con friso de elementos circulares, cornisa y terraza con sencilla rejería que contrasta con la utilizada en los huecos de fachada con abundantes elementos curvilíneos dispuestos en bandas verticales. El acceso al inmueble muestra zócalo de mosaicos y un arco de medio punto moldurado da paso al vestíbulo y arranque de escaleras.

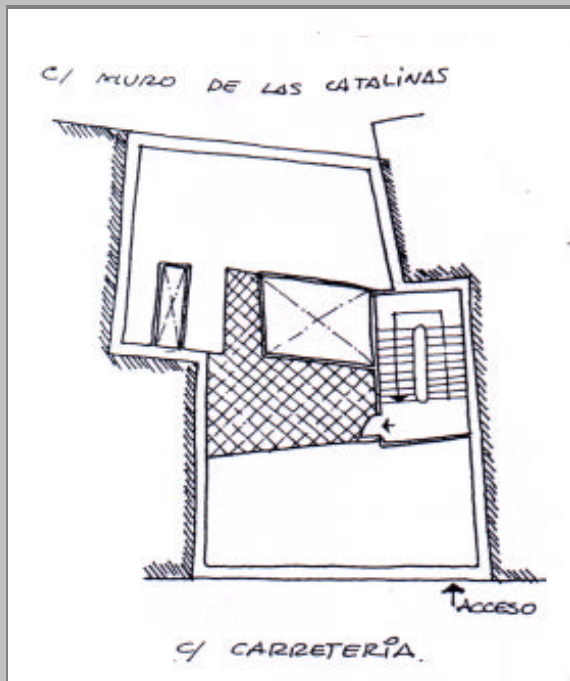
PLANOS Y FOTOS

El edificio ha sido reparado recientemente, siendo su estado muy bueno.
