PEPRI CENTRO. CATALOGO DE EDIFICIOS PROTEGIDOS

Situación	CARRETERIA, Nº 84		
Edificio	458	Zon	V
Grado Protección	ARQUITECTONICA I		
Fach.	<input type="radio"/>	Tipol.	<input type="radio"/>
Elem.	<input type="radio"/>		
Estilo	Decimonónico Burgués Malagueño		
Autor			
Epoca	S. XIX - XX

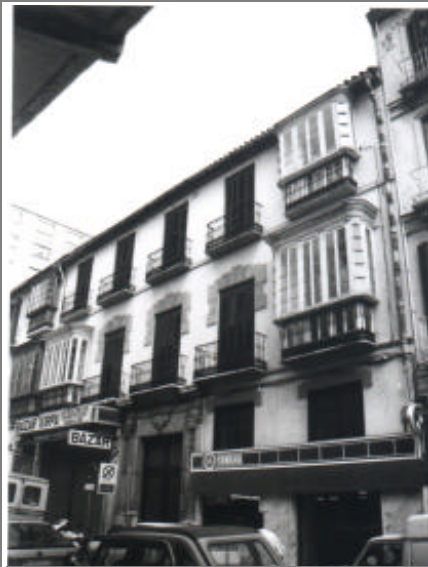
Edificio entre medianeras con fachada trasera a Muro de San Julián. Presenta el bajo enlazado con el entresuelo; se halla alterado por el comercio pero se conservan en el extremo izquierdo dos ventanas con enmarque en el dintel y la portada centrada adintelada de gran resalte. Esta se halla flanqueado por pilastras cajeadas apoyadas en base y podio y que se rematan en la zona superior por venera y elementos floral que descienden por el primer tercio de aquellas; el dintel presenta la clave muy resaltada que se abre en abanico hacia las molduras superiores que rematan la portada y enlazan con el balcón del primer piso.

El piso principal, de mayor altura que el superior, cuenta con 5 ejes de balcones adintelados y enmarcados con despiece poligonal en el tercio superior; rejería sencilla de barrotes de fundición y greca inferior de ejes. La imposta marca el paso al 2º piso de escasa altura, como se mencionó antes, por lo que los balcones son de menor tamaño, sin decoración pero enlazados por una pequeña moldura. Presenta cierros flanqueando la fachada en el piso principal y en el 2º piso sólo por el extremo derecho. Este edificio presenta elementos que recuerdan al S. XVIII aún en la disposición de altura de los pisos, portada, enmarque, pero debió adoptar la forma actual en una remodelación del S. XIX y también se ha actuado en el S. XX.

Aunque no se ha podido visitar por el aspecto exterior del edificio y como medida cautelar se propone una protección Arquitectónica.

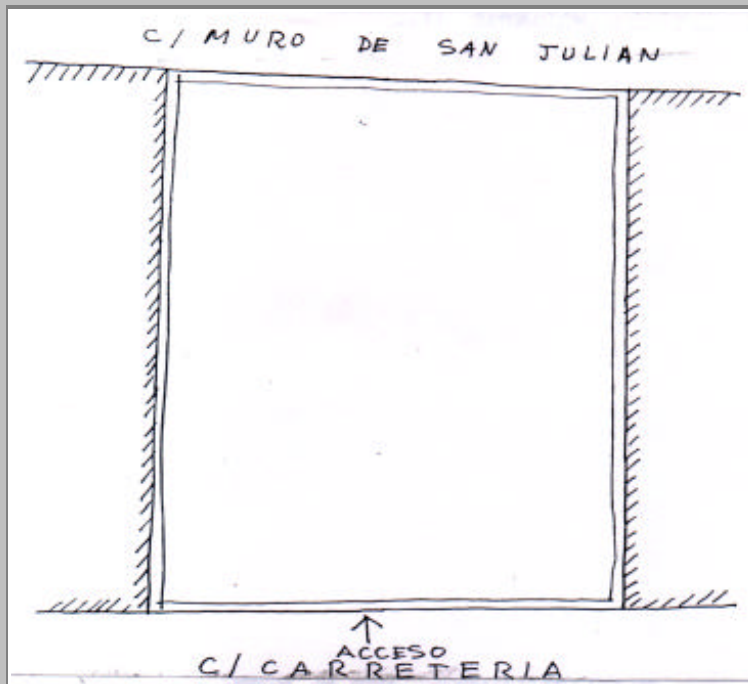
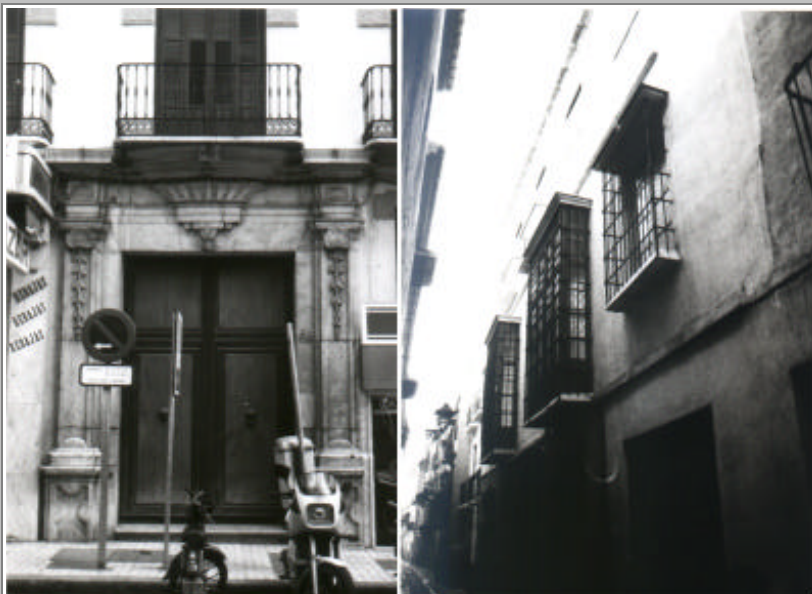
PLANOS Y FOTOS

El zaguán, cerrado por cancela sobre grados, conduce al patio distribuidor, donde las columnas toscanas sostienen arcos de medio punto sobre los que se abren galerías acristaladas. Al fondo se abre la escalera de tipo imperial en un principio hoy modificada.
