PEPRI CENTRO. CATALOGO DE EDIFICIOS PROTEGIDOS

Situación	CARRETERIA, Nº 92
Edificio	460
Zon	V
Grado Protección	ARQUITECTONICA I
Fach.	<input type="radio"/>
Tipol.	<input type="radio"/>
Elem.	<input type="radio"/>
Estilo	Decimonónico Malagueño
Autor	
Epoca	S. XIX - 2ª Mitad

Situación CARRETERIA, Nº 92

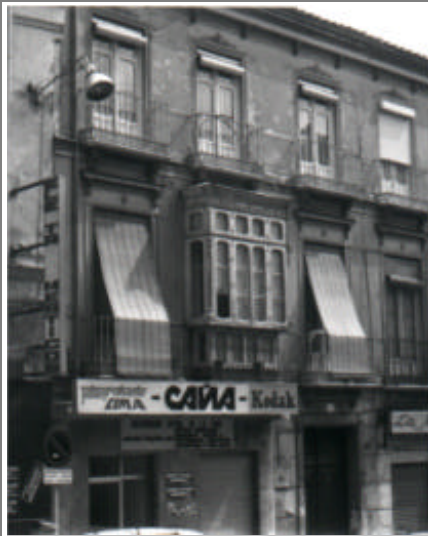
Presenta dos líneas de fachada a C/ Carretería y Plaza de San Pedro de Alcántara, distribuidas en bajo y dos pisos con seis y cuatro ejes de huecos respectivamente.

El bajo está alterado por instalaciones comerciales pero aparecen restos de zócalo y portada adintelada enmarcada con placas rectangulares y circulares; entorno a ella se presenta el paramento esgrafiado. El piso principal muestra balcones guarnecidos apoyados en ménsulas; las juntas rehundidas aparecen tratadas como pilastras que sostienen el tejado apoyado en mensulillas que cubre el resalte floral del dintel. Presenta cierros en los ejes dos y cinco. El segundo piso presenta una decoración simplificada ya que los balcones están moldurados y cuentan con sencillos elementos florales sobre el dintel. La rejería en todos los huecos es simple, de barrotes de fundición y banda inferior de círculos. Las impostas marcan la separación entre pisos y una cornisa apoyada en mensulillas remata el edificio. La fachada a la Plaza mantienen la decoración de la principal pero se alternan en el primer piso balcones y antepechos y se añade un pretil rematando el edificio.
