PEPRI CENTRO. CATALOGO DE EDIFICIOS PROTEGIDOS

Situación	CASAPALMA, Nº 11	
Edificio	467	Zon V
Grado Protección	ARQUITECTONICA I	
Fach.	<input type="radio"/>	Tipol. <input type="radio"/>
Elem.	<input type="radio"/>	
Estilo	Regionalista	
Autor		
Epoca	Siglo XX - 1926

Situación CASAPALMA, N° 11

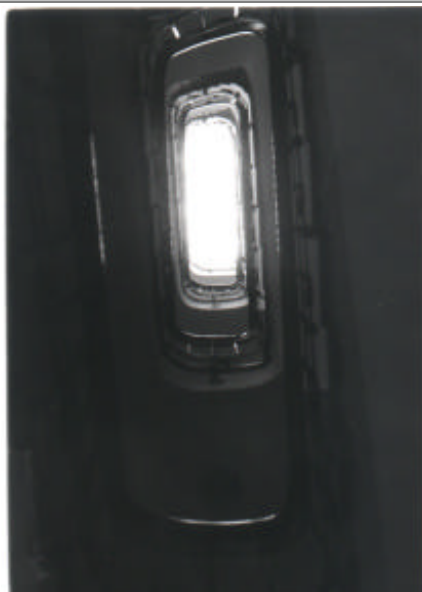
PLANOS Y FOTOS

Edificio con amplia línea de fachada a C/ Casapalma y de menor longitud a Beatas enlazadas con chaflán curvo. Se distribuye en bajo y tres pisos. Presenta un conjunto muy variado, por las diversas texturas, materiales y colorido que se combinan, no exento de mudejarismo. Bajo con zócalo de ladrillo; paramento estriado donde se abren ventanas antepechadas con rejería muy trabajada y puertas comerciales. Todo ello decorado con bandas, enmarques e incluso recuadros de mosaico azul y placas granuladas que contrastan con el fondo, lo que se repite en el resto de los pisos. La portada se muestra decorada con las ménsulas del hueco del piso superior. Las distintas plantas, separadas por impostas presentan balcones apoyados en ménsulas en los pisos primero y segundo; estos huecos adintelados y guarnecidos están enlazados por impostas rectas en el primero y muy quebradas en el segundo. El tercer piso, con balcones antepechados mayor sencillez decorativo con reneques y bandas horizontales que los enlazan. Articulan verticalmente la fachada los cierros de obra, apoyados en amplias ménsulas, que ocupan los pisos primero y segundo y se rematan con balcón en el tercero; están ubicados en el tercer eje de la fachada a Casapalma (sobre la puerta de ingreso) y en el chaflán resaltándolo sensiblemente. Estos cierros juegan con los mismos elementos de fachada: ladrillo rojo para las pilastras que marcan los huecos del cierro, mosaico azul enmarcándolo, paramento liso y granulado así como abundantes elementos decorativos para marcar los pisos de los cierros. El edificio se remata con cornisa de ladrillo y elementos de mosaico, sobre el cubillo se aumenta la verticalidad con otro cuerpo de tres ejes, azotea de balaustres que se completa con elementos puntiagudos y un resalte donde figura la fachada.
