PEPRI CENTRO. CATALOGO DE EDIFICIOS PROTEGIDOS

Situación	CASAPALMA, Nº 3		
Edificio	463	Zon	V
Grado Protección	ARQUITECTONICA I		
Fach.	<input type="radio"/>	Tipol.	<input type="radio"/>
Elem.	<input type="radio"/>		
Estilo	Decimonónico Burgués Malagueño		
Autor	Cercana al estilo de Cuervo		
Epoca	S. XIX - 2ª Mitad

Situación CASAPALMA, N° 3

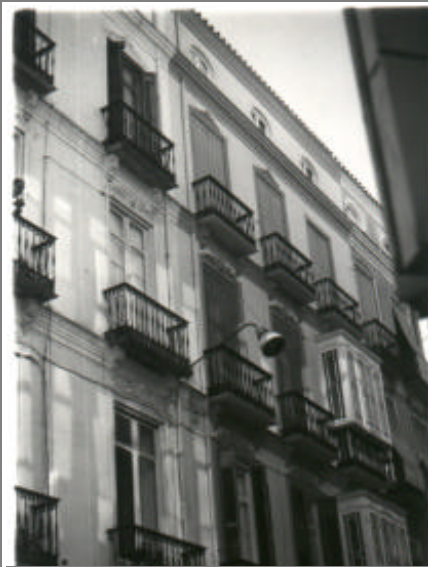
Edificio entre medianeras distribuido en bajo, tres pisos y ático con tres ejes de fachada. Los elementos decorativos siguen el modelo de las casas Casapalma 1 (obra de Jerónimo Cuervo) y 5. Portada descentrada, adintelada y moldurada con palmeta en la clave. Los balcones de los tres pisos, apoyados en ménsulas están moldurados y con dintel decorado con elementos florales simétricos que disminuyen con la altura. Se añaden cierros en el eje derecho de las plantas primera y segunda. Una cornisa señala el ático con óculos rematándose el conjunto con otra cornisa.
