PEPRI CENTRO. CATALOGO DE EDIFICIOS PROTEGIDOS

Situación	CASAPALMA, Nº 5		
Edificio	464	Zon	V
Grado Protección	ARQUITECTONICA I		
Fach.	<input type="radio"/>	Tipol.	<input type="radio"/>
Elem.	<input type="radio"/>		
Estilo	Decimonónico Malagueño		
Autor			
Epoca	S. XIX - 2ª Mitad

Situación CASAPALMA, N° 5

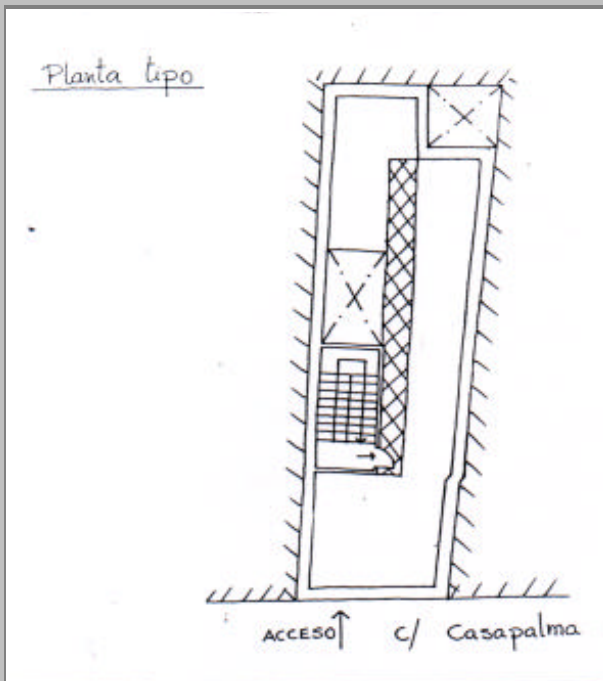
PLANOS Y FOTOS

Misma composición de fachada que fincas colindantes: Casapalma 1 y 3.
Tratamiento unitario.

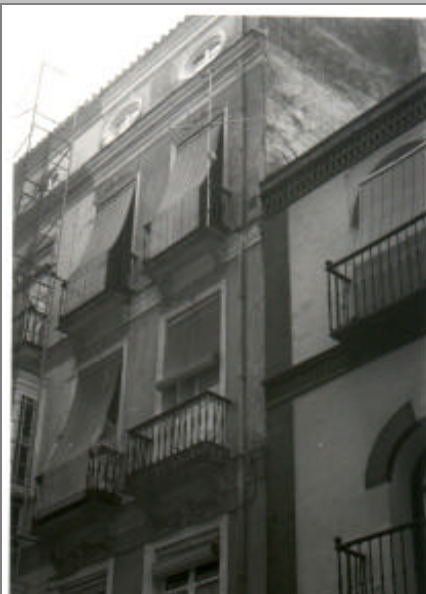
PLANOS Y FOTOS

Edificio entre medianerías con escasa línea de fachada que permite abrir dos ejes de huecos en el bajo. Tres pisos y ático. Este edificio presenta unidad compositiva con la colindante Casapalma 1 y 3; podría atribuirse al arquitecto Jerónimo Cuervo, autor de la nº 1.

Junto a un hueco comercial se encuentra la portada moldurada con cartela floral en la clave. Las impostas marcan la separación de los pisos en los que se abren balcones moldurados aislados apoyados en ménsulas con rejería de barrotes abultadas en el centro y banda inferior con elementos curvilíneos y palmetas en la superior. Los balcones del piso principal presentan abundante decoración vegetal y máscara, sobre el dintel, que casi enlaza con la imposta del segundo piso. Los balcones de esta última planta y la superior ven disminuidos de tamaño los elementos decorativos sobre el dintel.

Una cornisa marca el ático, que cuenta con dos ventanas ovales, y otra superior remata el edificio.
