PEPRI CENTRO. CATALOGO DE EDIFICIOS PROTEGIDOS

Situación	COMEDIAS, Nº 18	
Edificio	477	Zon V
Grado Protección	ARQUITECTONICA I	
Fach.	<input type="radio"/>	Tipol. <input type="radio"/>
		Elem. <input type="radio"/>
Estilo	Decimonónico Malagueño	
Autor		
Epoca	Siglo XIX - 2ª Mitad

Situación COMEDIAS, Nº 18

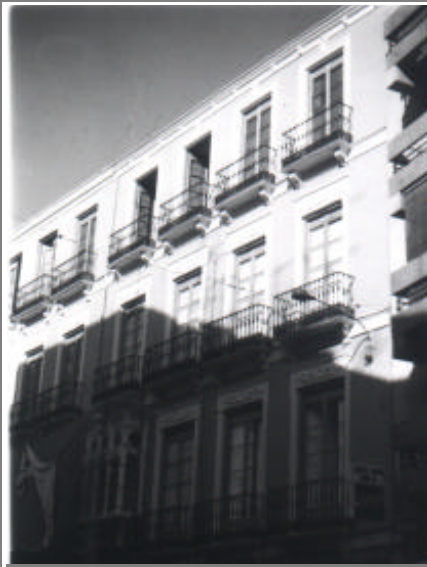
Edificio entre medianeras que presenta unidad decorativa con la colindante nº 20, se distribuye en bajo, tres pisos con cuatro ejes de huecos. En el bajo se conserva el zócalo, puerta situada en el extremo con dintel ligeramente curvado moldurado, y tres ventanas enrejadas. Las impostas marcan horizontalmente las distintas plantas donde se abren balcones adintelados apoyados en ménsulas. Estos se presentan guarnecidos con amplio dintel decorado en el que aparece la venera con roleos jugando con el contraste en los pisos primero y segundo. Se simplifica la decoración en el superior con sencillo moldurado y elemento floral en el centro. Se remata el edificio con cornisa apoyada en mensulillas. Complementa la fachada un cierre de cuidada carpintería ubicado en el primer piso sobre la puerta de ingreso.

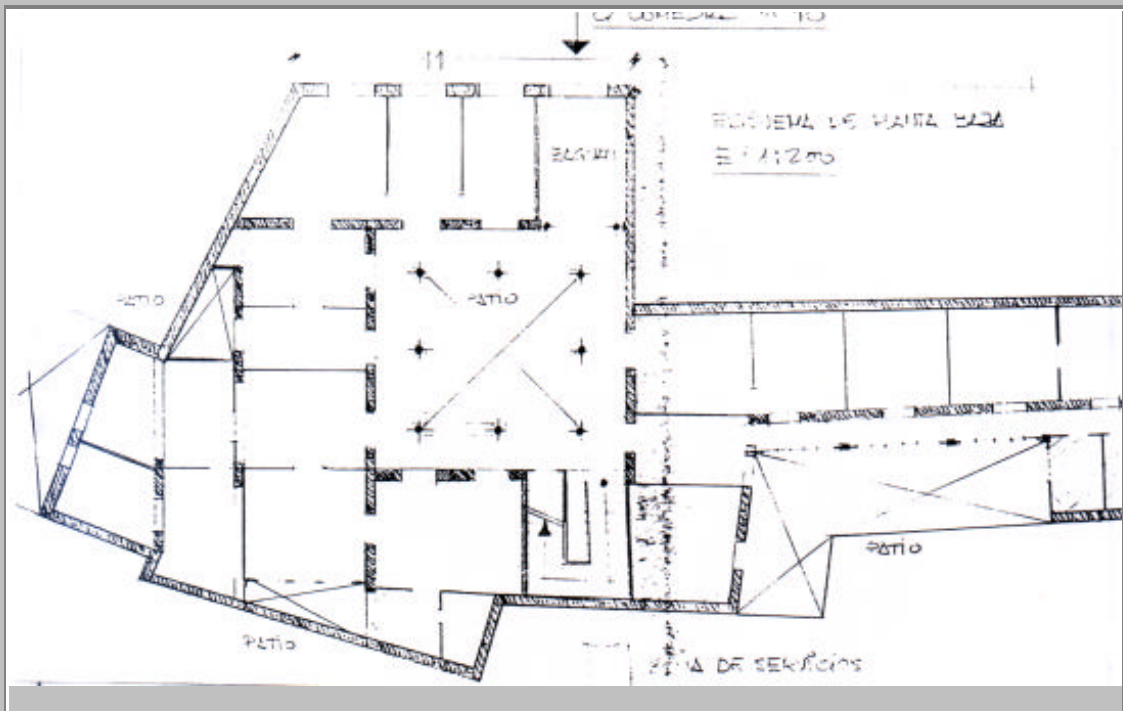
PLANOS Y FOTOS

En periodo de rehabilitación, renovando las instalaciones en cuanto a distribución general y parcialmente en el interior de algunas viviendas.
