PEPRI CENTRO. CATALOGO DE EDIFICIOS PROTEGIDOS

Situación	COMEDIAS, N° 22	
Edificio	479	Zon V
Grado Protección	ARQUITECTONICA II	
Fach.	<input checked="" type="radio"/>	Tipol. <input type="radio"/> Elem. <input checked="" type="radio"/>
Estilo	Historicista	
Autor		
Epoca	S. XX

Situación COMEDIAS, Nº 22

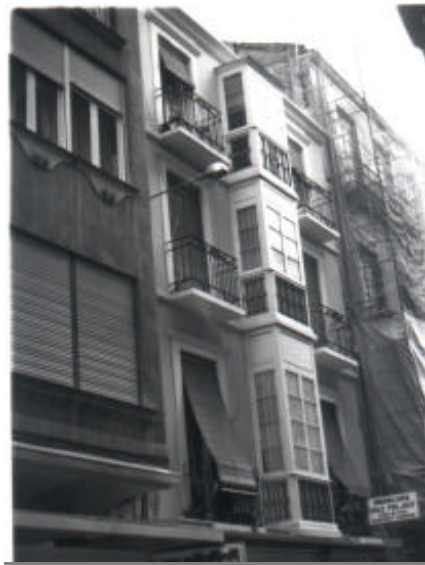
Edificio entre medianerías distribuido en bajo, alterado por el comercio y tres plantas organizadas en 3 ejes; de ellos los dos extremos son balcones adintelados revocados que flanquean el eje central de cierros de madera con diseño sencillo (empalmado los tres pisos).

Las impostas marcan los distintos pisos mientras la cornisa remata el edificio. Pese a la depuración de elementos se utiliza una distribución y regularidad de balcones propio de los inmuebles cercanos del S. XIX.
