PEPRI CENTRO. CATALOGO DE EDIFICIOS PROTEGIDOS

Situación	COMEDIAS, Nº 4	
Edificio	471	Zon V
Grado Protección	ARQUITECTONICA II	
Fach.	<input type="radio"/>	Tipol. <input type="radio"/>
		Elem. <input type="radio"/>
Estilo	Decimonónico Burgués Malagueño	
Autor		
Epoca	Siglo XIX

COMEDIAS, Nº 4

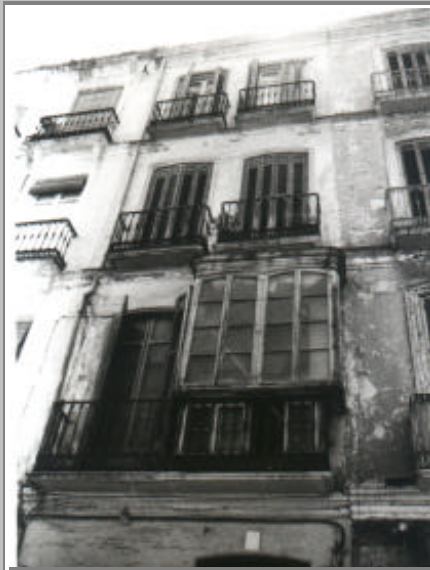
Aunque se trata de un edificio independiente, presenta en fachada una unidad compositiva con el anexo Comedias, 2 - esquina Santa Lucía 20. Presenta así el mismo número de plantas (bajo y tres plantas) y el mismo tipo de huecos: balcones de vano rebajado con fina moldura y escaso vuelo apoyado en las líneas de imposta. Estas al igual que la cornisa son molduras y forman continuidad con la casa anexa.

Del bajo solo se conserva el portal de acceso muy sobrio.

La fachada carece del alarde decorativo de otras viviendas de la misma calle Comedias.

Dada las dimensiones de la parcela, puede ser interesante reparcelar con la colindante de dimensiones similares.

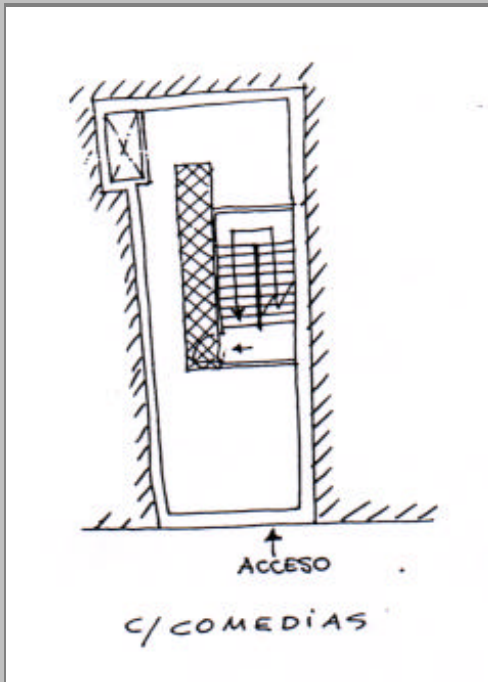
PLANOS Y FOTOS

El interior no presenta interés: su reducida planta posee el hueco de escaleras en un lateral y un pequeño patio de luces al fondo del solar.
