PEPRI CENTRO. CATALOGO DE EDIFICIOS PROTEGIDOS

Situación	COMPAÑÍA, Nº 12	
Edificio	481	Zon V
Grado Protección	ARQUITECTONICA I	
Fach.	<input type="radio"/>	Tipol. <input type="radio"/> Elem. <input type="radio"/>
Estilo	Historicista	
Autor		
Epoca	Siglo. XX

481

COMPAÑÍA, Nº 12

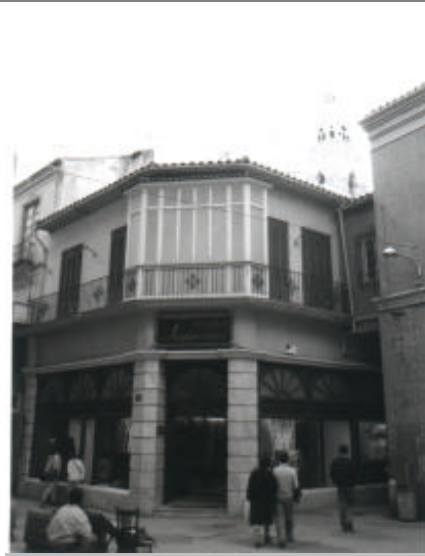
Edificio en esquina a C/ Compañía y C/ Los Mártires, muy intervenida presentando un carácter totalmente moderno aunque utilice un lenguaje formal Historicista. El bajo se encuentra totalmente alterado y ocupado por un establecimiento comercial.

Así, la planta primera y única forma esquina a las calles citadas, con tres planos; centralizados por un cierre de madera de diseño moderno. A cada lado, en cada fachada, dos huecos adintelados carentes de toda decoración, con persianas de librillo. Todos estos huecos se vinculan en un balcón corrido de reja moderna y corona el edificio cubierta de teja.

Se debe limitar la altura a PB+1 con el fin de no ocultar la visual sobre la Iglesia del Sagrado Corazón.

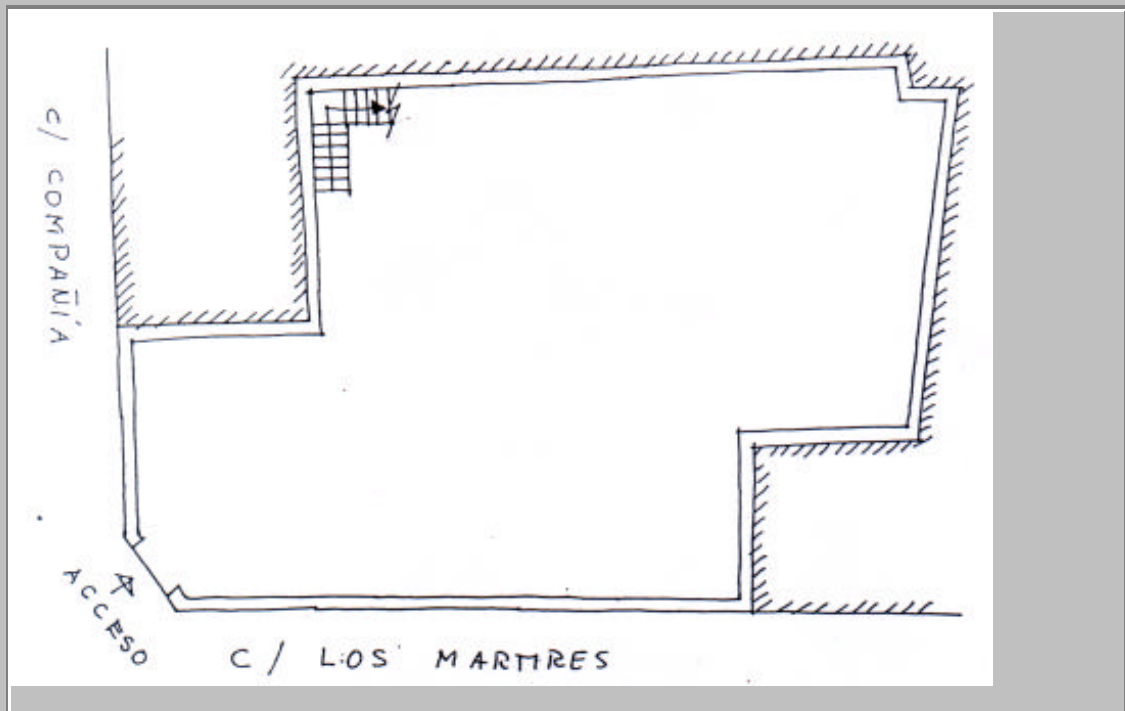
PLANOS Y FOTOS

Reconstruido en 1.978 realizando un vaciado del edificio.
