PEPRI CENTRO. CATALOGO DE EDIFICIOS PROTEGIDOS

Situación	LUIS DE VELAZQUEZ, Nº 9	
Edificio	500	Zon V
Grado Protección	ARQUITECTONICA II	
Fach.	<input checked="" type="radio"/>	Tipol. <input type="radio"/> Elem. <input checked="" type="radio"/>
Estilo	Decimonónico Malagueño	
Autor		
Epoca	Siglo XIX

Situación LUIS DE VELAZQUEZ, Nº 9

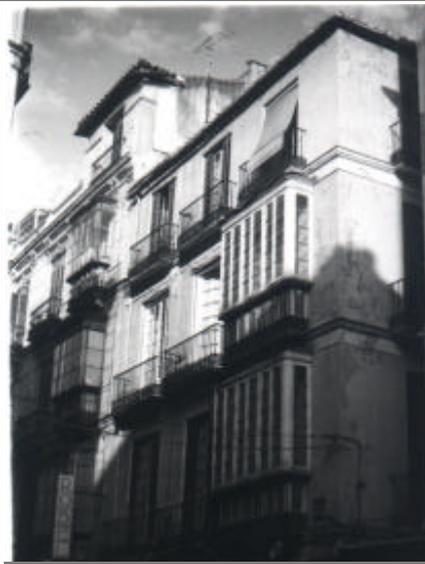
Construcción con dos líneas de fachada a Luis de Velázquez y Lazcano con tres ejes de huecos en cada una, distribuidas en bajo y tres pisos separados por impostas. El bajo, alterado por el comercio, presenta puerta adintelada centrada sin decoración. Esta sencillez se mantiene en los balcones adintelados. La rejería presenta barrotes de fundición y peca con elementos acaracolados en la banda inferior. Los cierros de madera marcan el extremo de la fachada más cercano a la esquina en los pisos primero y segundo. La fachada a C/ Lazcano no sigue en todo el modelo de la principal.

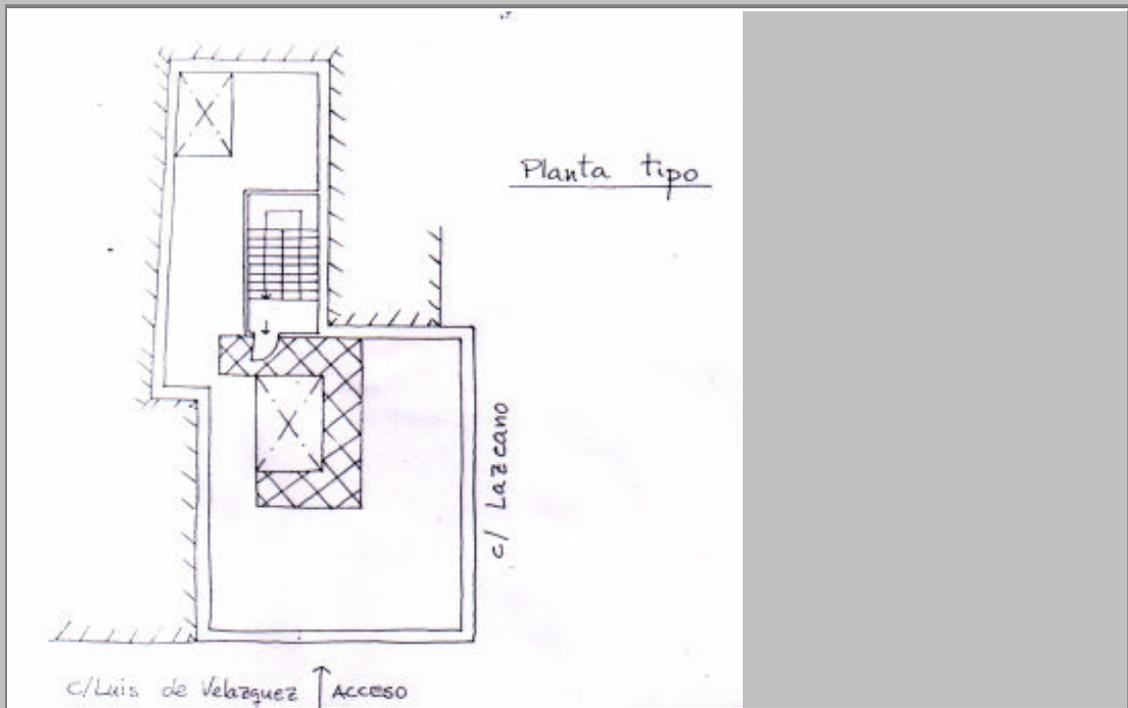
PLANOS Y FOTOS

Cubierta: Materiales: Otros: Solería cerámica
Acabados Interiores: Pavimentos: Otros: Gres
Edificio en obras.
Bar en planta baja y vivienda en superiores.
