PEPRI CENTRO. CATALOGO DE EDIFICIOS PROTEGIDOS

Situación	POZOS DULCES, Nº 3		
Edificio	532	Zon	V
Grado Protección	ARQUITECTONICA I		
Fach.	<input type="radio"/>	Tipol.	<input type="radio"/>
Elem.	<input type="radio"/>		
Estilo	Decimonónico Burgués Malagueño		
Autor			
Epoca	S. XIX - 2ª Mitad

Situación POZOS DULCES, Nº 3

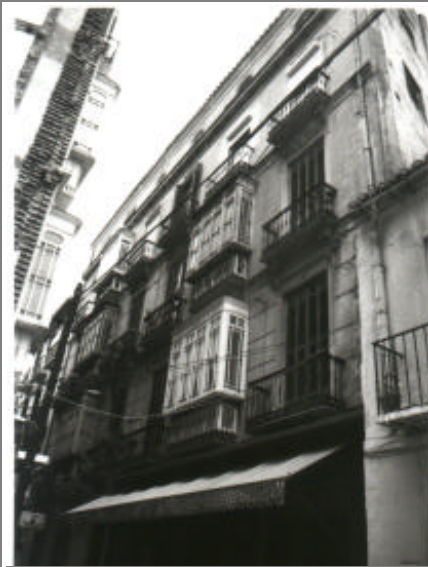
Edificio entre medianerías con bajo, tres pisos y ático, distribuido con regularidad en 6 ejes. Conserva el zócalo y huecos adintelados (en parte alterados por marquesina). La portada presenta jambas estriadas en las que se apoyan parejas de ménsulas que sostienen amplio dintel. El estriado en el paramento abarca el bajo y principal. Las impostas marcan horizontalmente los tres pisos de balcones apoyados en ménsulas; éstos presentan distinto modelo ya que la decoración decrece con la altura. Los balcones del piso principal están guarnecidos y tienen tejeroz apoyado en ménsulas que protege la decoración floral del dintel. Los de los pisos segundo y tercero están moldurados y tienen elementos vegetales en el dintel. Una cornisa apoyada en mensulillas marca el paso al ático de ventanas ovales y vuelve a rematar el edificio. Los cierros de madera crean dos ejes verticales en la fachada.
