PEPRI CENTRO. CATALOGO DE EDIFICIOS PROTEGIDOS

Situación	SANTA LUCIA, Nº 2		
Edificio	541	Zon	V
Grado Protección	ARQUITECTONICA I		
Fach.	<input type="radio"/>	Tipol.	<input type="radio"/>
		Elem.	<input type="radio"/>
Estilo	Decimonónico Burgués Malagueño		
Autor	Rivera Valentín.		
Epoca	S. XIX - 2ª Mitad

Situación SANTA LUCIA, N° 2

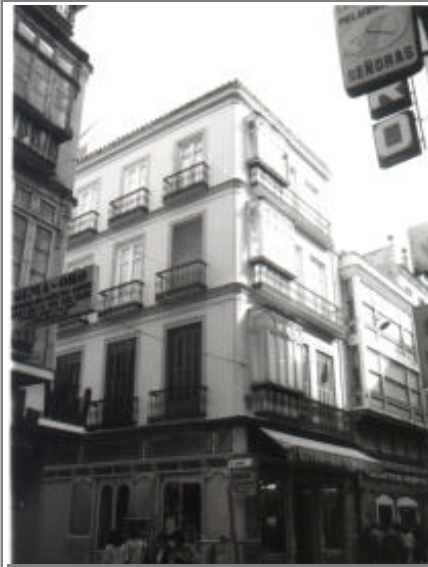
Edificio en esquina a calle Granada, con bajo y tres plantas. La fachada a C/ Santa Lucía por la que se accede presenta cuatro huecos por planta y la de C/ Granada, tres. Dichos huecos son en las tres plantas balcones de vano adintelado, con jambas y molduras simplemente moldurados. En calle Granada, dichos balcones son corridos y presentan cierros de madera en los tres huecos de la derecha; reseñando así el mayor prestigio de esta calle. Además de los huecos, estructura la fachada líneas de moldura a modo de cornisa entre las plantas y como coronación del edificio. Sobre ésta la cubierta de teja y canalón visto. En planta baja, destacan los portales comerciales bien conservados, de carpintería con decoración similar a la fachada y zócalo de piedra. El portal de acceso en C/ Santa Lucía, presenta hueco adintelado y un reducido zaguán. El interior, muy irregular, se centraliza por un patio cuadrado.

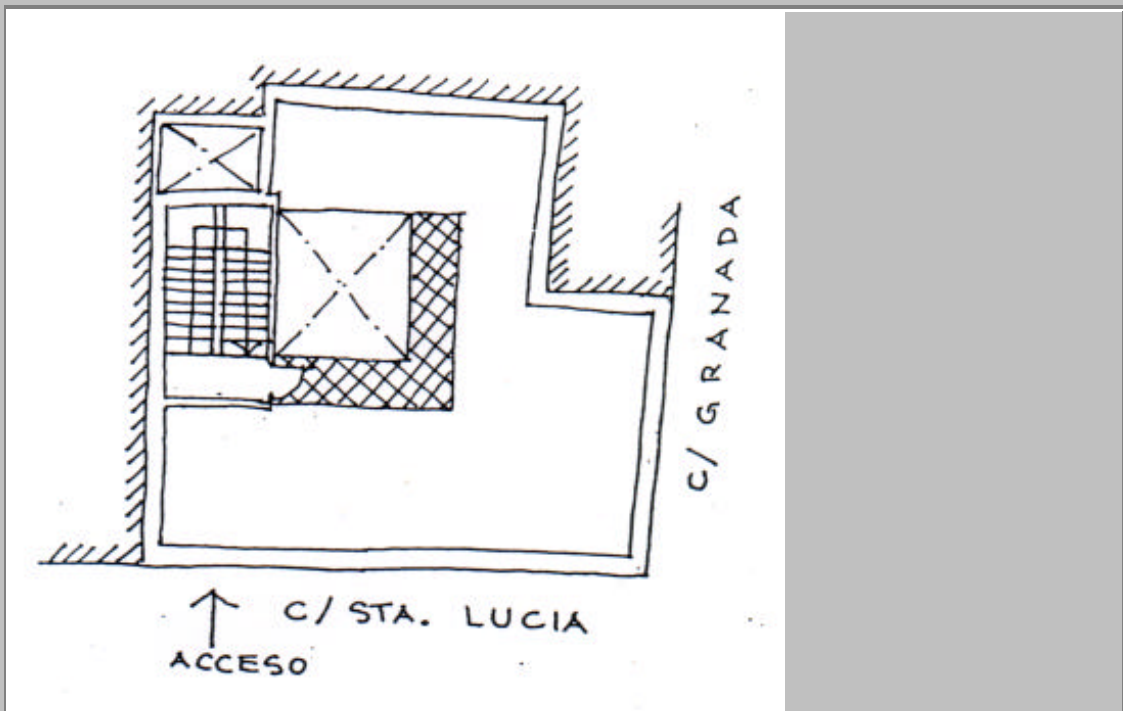
PLANOS Y FOTOS

Cubierta: Materiales: Otros: Montera
Bajo comercial de interés. Confitería "La Española"
