PEPRI CENTRO. CATALOGO DE EDIFICIOS PROTEGIDOS

Situación	SANTA LUCIA, Nº 7	
Edificio	542	Zon V
Grado Protección	ARQUITECTONICA I	
Fach.	<input type="radio"/>	Tipol. <input type="radio"/> Elem. <input type="radio"/>
Estilo	Decimonónico Burgués Malagueño	
Autor		
Epoca	S. XIX - 2ª Mitad

Situación SANTA LUCIA, N° 7

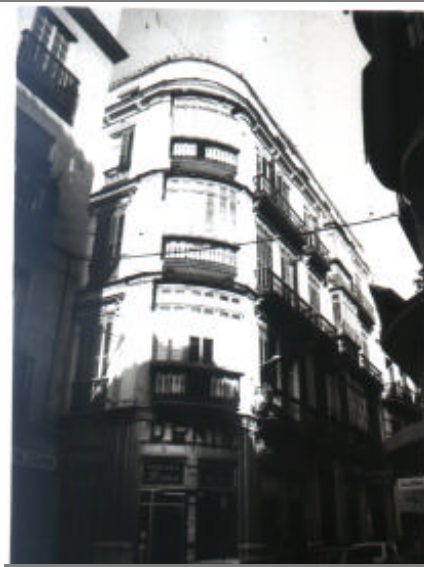
Edificio en esquina, con tres fachadas: dos a calle San Telmo y principal a calle Santa Lucía. La composición se estructura así por los dos ejes que definen las esquinas curvas de C/ Santa Lucía y S. Telmo.

Con bajo, tres plantas y cuerpo de ático retranqueado el edificio recibe en su exterior un tratamiento unitario con huecos adintelados con jambas cajeadas y cornisa apoyada en ménsulas sobre el dintel donde se ubican motivos decorativos florales. Este tipo de hueco se organiza jerárquicamente según la importancia de las fachadas. Así en C/ Santa Lucía, son balcones y cierros en el centro y balcones pareados corridos en los extremos de la fachada. Cierros curvos en la esquina de Santa Lucía - San Telmo; balcones y balcones empotrados en la C/ San Telmo y balcones curvos en la esquina que une las dos fachadas de esta fachada principal C/ Santa Lucía. Las distintas plantas se separan entre sí por impostas, interrumpidas por ménsulas en que apoyan los balcones. Fuerte cornisa separa la tercera planta del edificio.

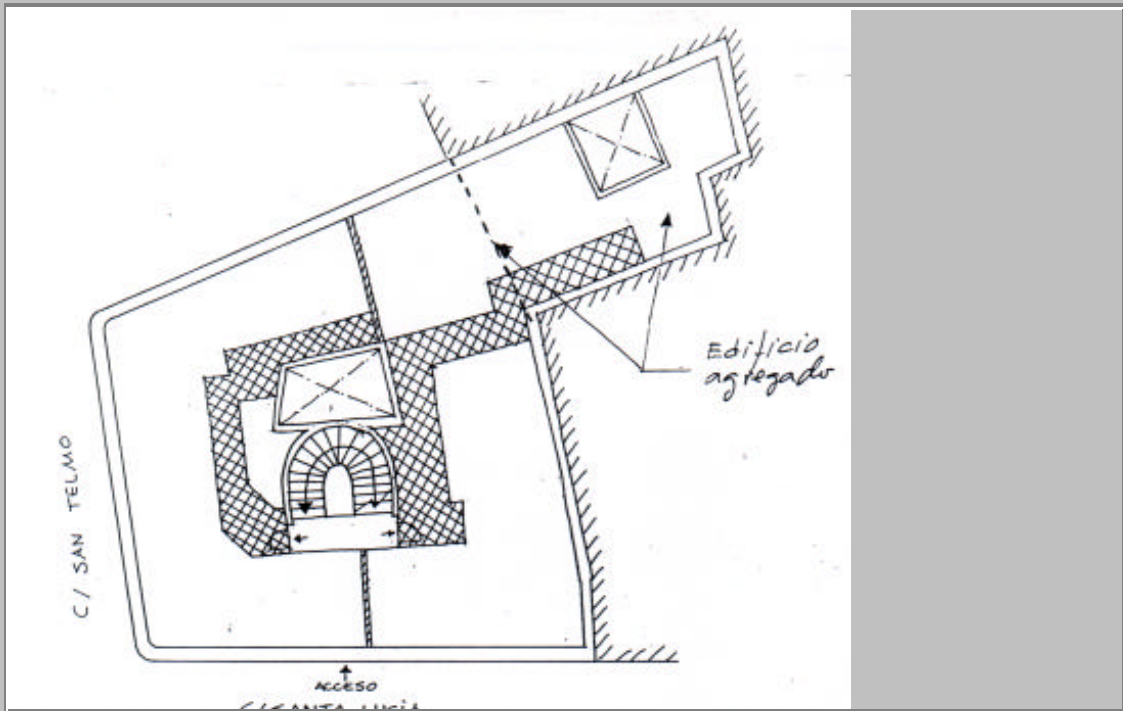
PLANOS Y FOTOS

La unidad parcelaria está formada por dos edificios.
Bajo comercial de interés.

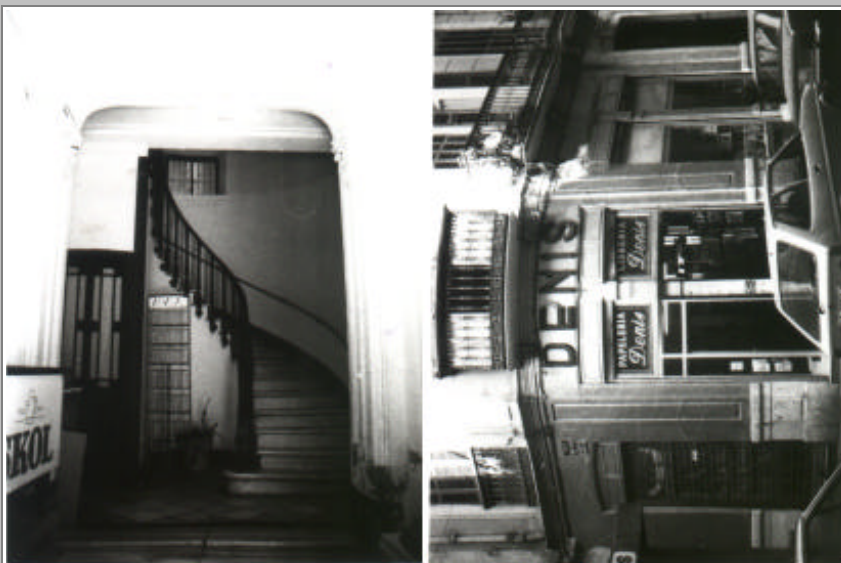
PLANOS Y FOTOS

La planta baja bien conservada, presenta locales comerciales; muy diseñados los de Santa Lucía. Por un portal rebajado enmarcado en piedra se accede al interior. En el que presenta interés el diseño de la escalera. A este edificio se une por C/ San Telmo otro inmueble con el que forma unidad parcelaria.
