# PEPRI CENTRO. CATALOGO DE EDIFICIOS PROTEGIDOS

<b>Situación</b>	LAZCANO, Nº 3	
<b>Edificio</b>	492	<b>Zon</b> V
<b>Grado Protección</b>	ARQUITECTONICA II	
<b>Fach.</b>	<input type="radio"/>	<b>Tipol.</b> <input type="radio"/>
		<b>Elem.</b> <input checked="" type="radio"/>
<b>Estilo</b>		
<b>Autor</b>	Decimonónico Malagueño	
<b>Epoca</b>	S. XIX - XX

**Situación** LAZCANO, Nº 3

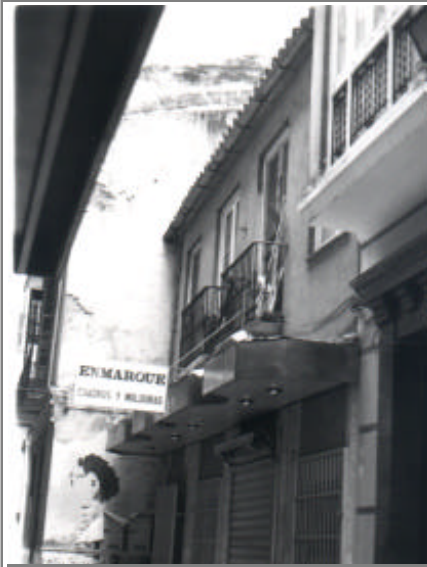
Edificio entre medianeras distribuido en bajo, con marquesinas comerciales, y un piso con cuatro huecos adintelados; dos balcones centrales flanqueados por antepechos, de gran sencillez., Dadas las alteraciones que ha sufrido (paramento abierto de pasivo) no se puede precisar su pertenencia al S. XIX a comienzos del XX.
