PEPRI CENTRO. CATALOGO DE EDIFICIOS PROTEGIDOS

Situación	BOLSA, Nº 1	
Edificio	550	Zon VI
Grado Protección	ARQUITECTONICA I	
Fach.	<input type="radio"/>	Tipol. <input type="radio"/>
		Elem. <input type="radio"/>
Estilo	Decimonónico Burgués Malagueño	
Autor	M.OBRAS E. STRACHAN VIANA-CARDENAS	
Epoca	1889-1891

550

BOLSA, Nº 1

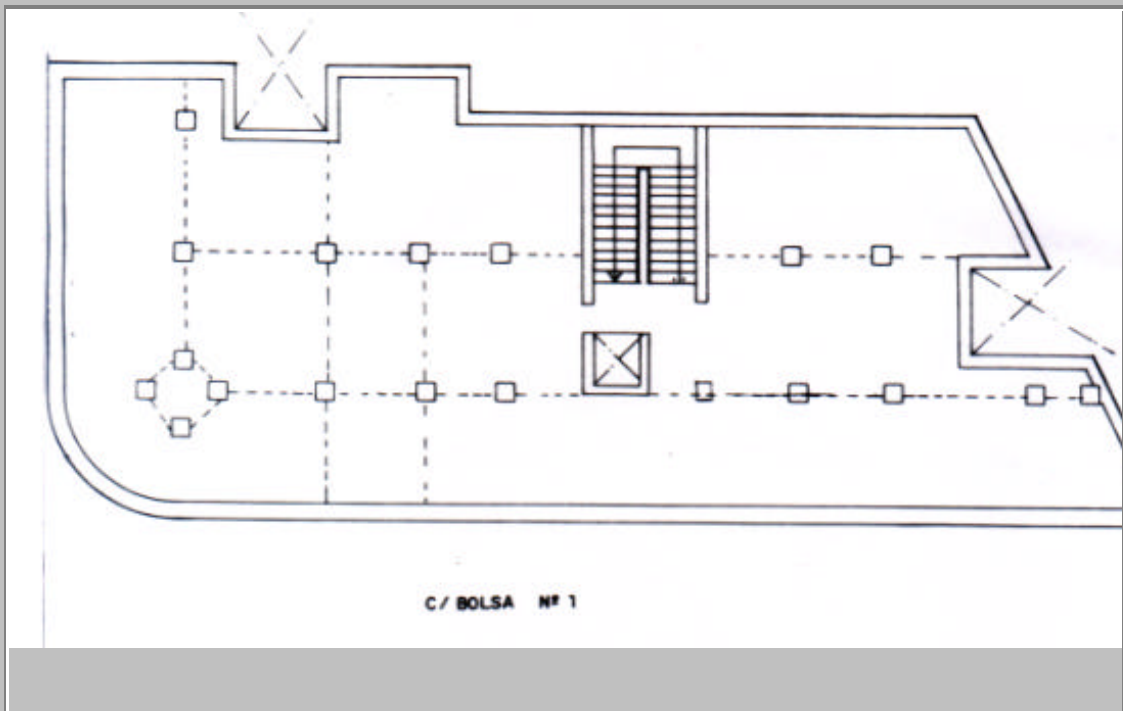
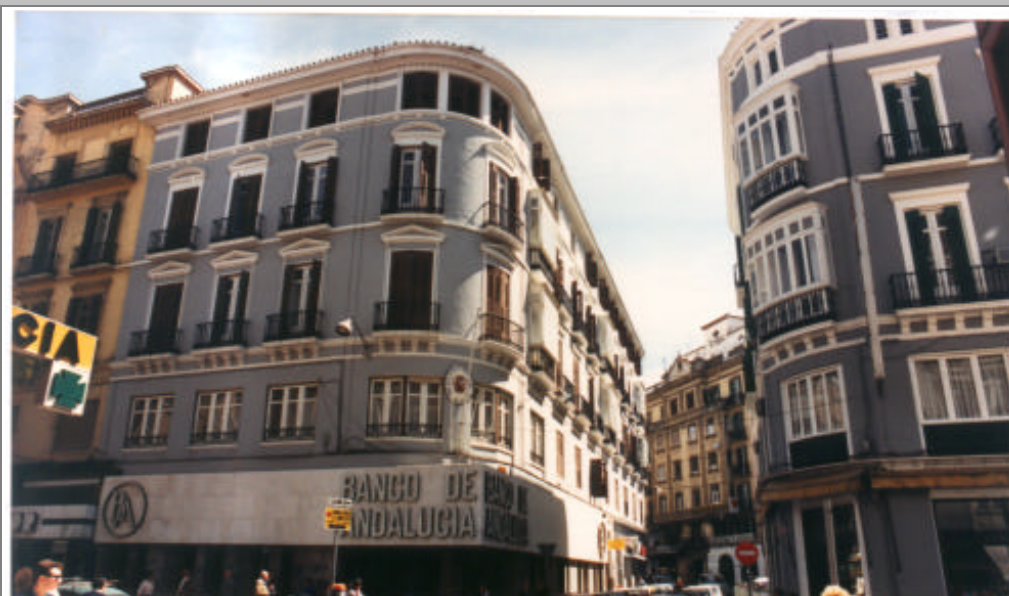
PLANOS Y FOTOS

Marquesina en esquina.

Edificación sobre amplio solar con fachadas a la C/ Marqués de Larios en la que los vanos se distribuyen en 3 ejes y C/ La Bolsa, en la que los vanos se distribuyen en nueve ejes, uniéndose ambas fachadas por un chaflán curvo en el que se abren dos ejes de vanos.

El edificio adopta la disposición de bajo, entreplanta, dos plantas y ático. Los vanos son todos adintelados y poseen rejas de fundición. En el bajo, muy alterado por la ubicación de establecimientos comerciales, se conserva parte del zócalo de piedra y en parte también la disposición de huecos original.

La entreplanta, que aparece sin diferenciar del bajo, dispone ventanas con reja a modo de antepecho y se cierran mediante persianillas exteriores.

Todas las plantas superiores aparecen separadas mediante impostas. En las dos centrales y más destacables, los huecos se constituyen en balcones, de los cuales los de la planta inferior apoyan sobre ménsulas. Aparecen flanqueadas por finas pilastras que según el tramo de la fachada y la planta, sostienen una cornisa o festones curvos o triangulares.

En el ático cuyo paramento aparece recorrido por una imposta, se abren ventanas con sencillos guarnecidos. Remata el edificio pequeña cornisa escalonada decorada con ovas y otras más volada.

Eliminar marquesina
