PEPRI CENTRO. CATALOGO DE EDIFICIOS PROTEGIDOS

Situación	BOLSA, Nº 10		
Edificio	556	Zon	VI
Grado Protección	ARQUITECTONICA I		
Fach.	<input type="radio"/>	Tipol.	<input type="radio"/>
		Elem.	<input type="radio"/>
Estilo	Decimonónico Malagueño		
Autor			
Epoca	S, XIX - 2ª mitad.

556

BOLSA, Nº 10

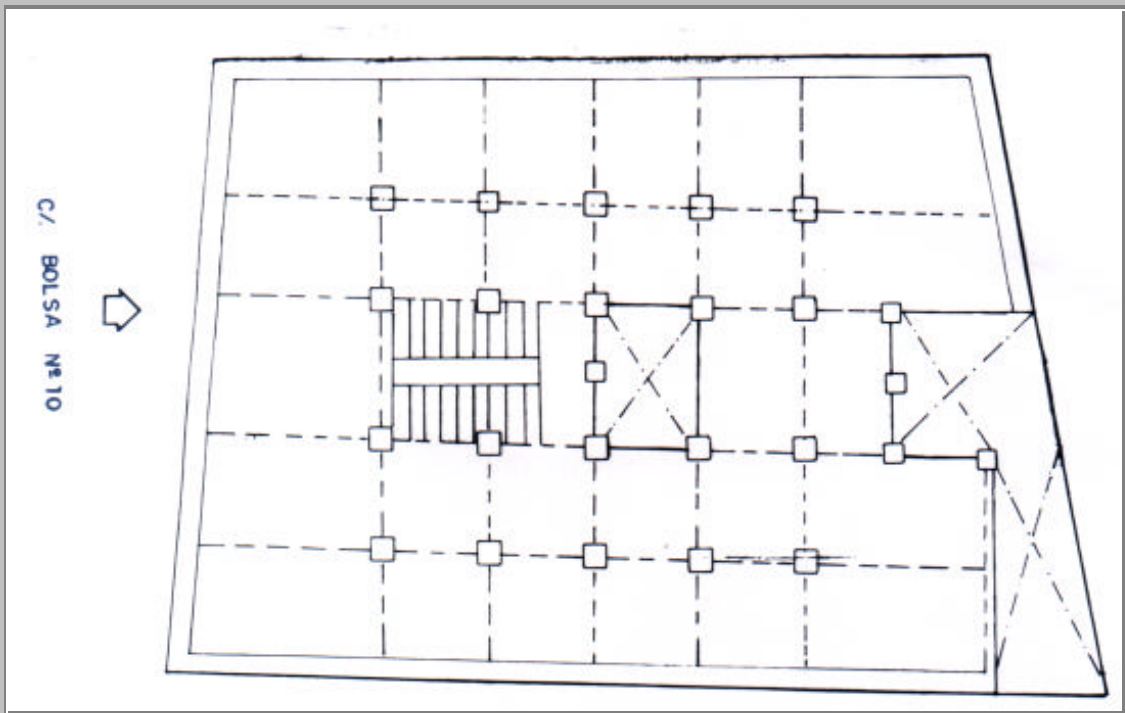
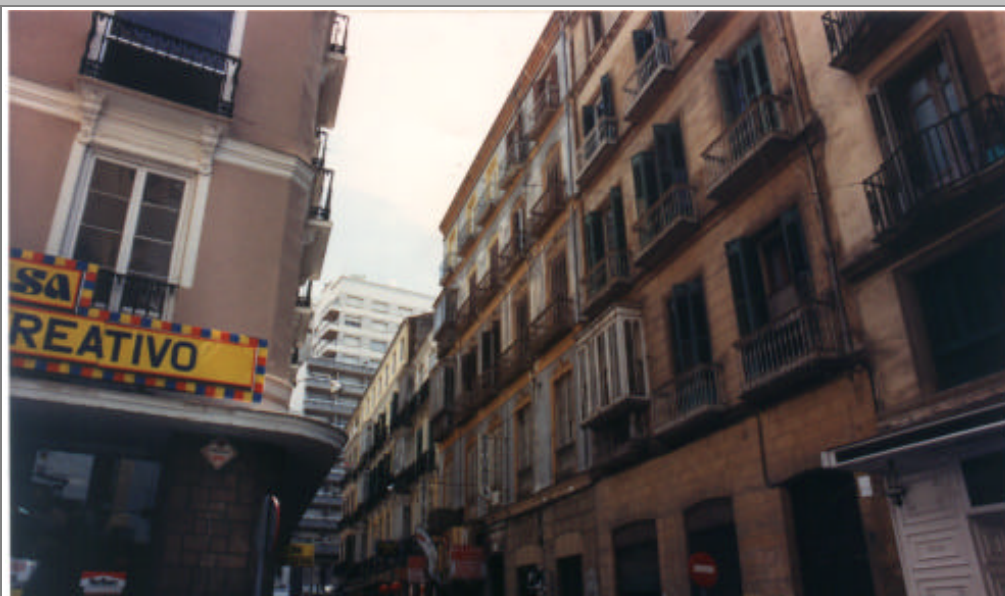
PLANOS Y FOTOS

Marquesina

Edificio entre medianerías con bajo y cuatro plantas de balcones separadas por impostas, siendo la primera antepechada. El bajo, aunque dañado por los establecimientos comerciales, conserva parte del primitivo enfoscado, zócalo de piedra y una bella portada del mismo material; se abre con arco rebajado entre pilastra canjeada con círculos en el centro del eje y roleos sobre el arco.

Los balcones, que disminuyen su vuelo hacia la parte superior, son adintelados con molduraje a su alrededor y decoración de mascarones sobremontándolos, excepto en la última planta.

Remata con una cornisa bastante volada y resalta con cierros el eje izquierdo, siendo toda la rejería de fundición.

Eliminar marquesina y anuncio.
