PEPRI CENTRO. CATALOGO DE EDIFICIOS PROTEGIDOS

Situación	BOLSA, Nº 12		
Edificio	558	Zon	VI
Grado Protección	ARQUITECTONICA I		
Fach.	<input type="radio"/>	Tipol.	<input type="radio"/>
Elem.	<input type="radio"/>		
Estilo	Decimonónico Burgués Malagueño		
Autor	Diego Clavero		
Epoca	S. XIX - 1873. Segunda mitad

Situación BOLSA, Nº 12

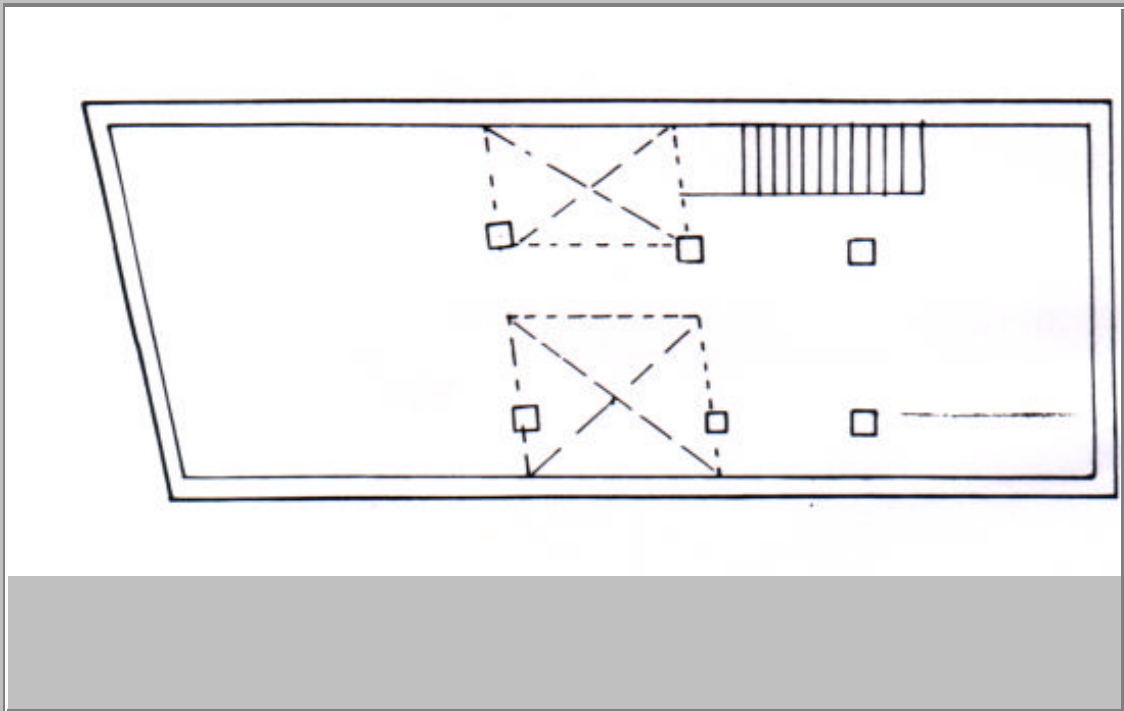
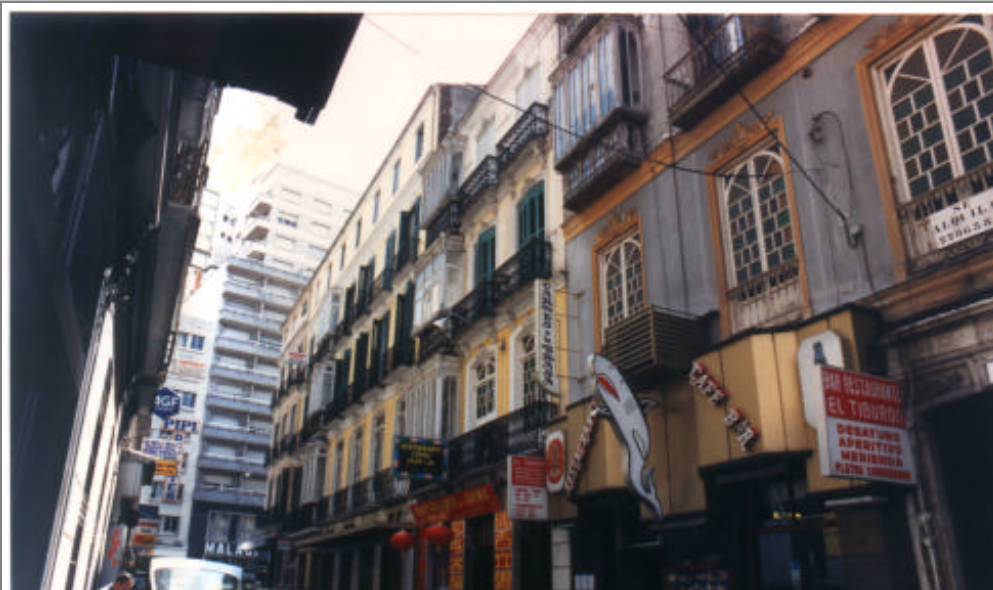
PLANOS Y FOTOS

Edificio entre medianerías, con bajo y tres plantas de balcones separados por imposta. El bajo está completamente transformado por el establecimiento comercial, pero conserva la portada de piedra, con arco muy rebajado con sus dovelas despedazadas y resaltadas y con rejería de fundición.

Resalta el eje izquierdo mediante cierros acristalados con unos interesantes motivos en la carpintería.

Posibilidad elevación de una planta, baja igualar colindantes.
