PEPRI CENTRO. CATALOGO DE EDIFICIOS PROTEGIDOS

Situación	BOLSA, Nº 16		
Edificio	561	Zon	VI
Grado Protección	ARQUITECTONICA I		
Fach.	<input type="radio"/>	Tipol.	<input type="radio"/>
Elem.	<input type="radio"/>		
Estilo	Decimonónico Malagueño		
Autor			
Epoca	S. XIX - 2ª mitad.

Situación BOLSA, N° 16

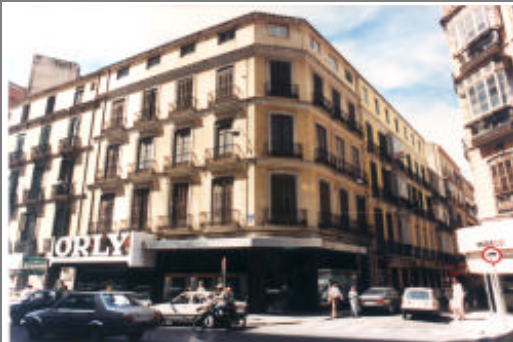
- No abren. Las plantas altas parecen desocupadas.
- Diafanado de fachada en P.B. Local Zapatería.
- Marquesinas y anuncio enormes.

Edificio en chaflán que extiende su fachada hacia la calle de Molina Larios, con bajo, tres plantas de balcones y ático, separados por imposta. El bajo está muy transformado por los establecimientos comerciales, pero conserva la portada de piedra, con arco muy rebajado, clave resaltada flanqueada por grifos y pilastras cajeadas ampliándose el resalte del paramento junto a éstas. Los balcones tienen también arco muy rebajado, con molduraje de enmarque y sencilla rejería de fundición. El ático, presenta ventanillas rectangulares y no resulta muy integrado en la composición de la fachada y remata a cornisa que recoge el alero.
