# PEPRI CENTRO. CATALOGO DE EDIFICIOS PROTEGIDOS

<b>Situación</b>	CISTER, Nº 12		
<b>Edificio</b>	566	<b>Zon</b>	VI
<b>Grado Protección</b>	ARQUITECTONICA I		
<b>Fach.</b>	<input type="radio"/>	<b>Tipol.</b>	<input type="radio"/>
		<b>Elem.</b>	<input type="radio"/>
<b>Estilo</b>	Decimonónico Burgués Malagueño		
<b>Autor</b>			
<b>Epoca</b>	S. XIX - 2ª mitad.

**Situación** CISTER, Nº 12

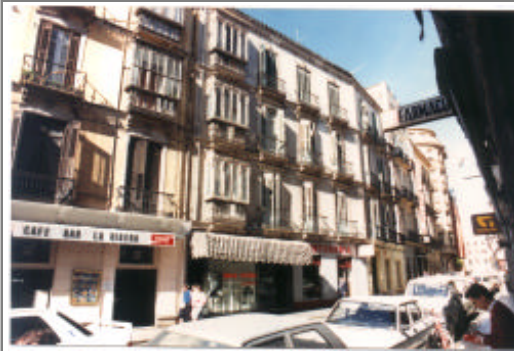
Se encuentra en mal estado en general.  
Grietas en cubierta por desplome de fachada.

ACABADOS Y ANUNCIOS		<input type="radio"/>	HIGIENIZACION (ÁPERTURA DE PATIOS DE LUCES, ETC.)				<input type="radio"/>
<b>Reparar</b>	ESTRUCTURA	<input checked="" type="radio"/>	CUBIERTA	<input checked="" type="radio"/>	FACHADA	<input type="radio"/>	ACABADOS INTERIORES	<input type="radio"/>
	INSTALACIONES	<input checked="" type="radio"/>	OTROS	<input type="radio"/>				
<b>Otros</b>	POSIBILIDAD AMPLIACION ALTURA CON E.D.			<input type="radio"/>				
	POSIBILIDAD AMPLIACION OCUPACION CON E.D			<input type="radio"/>				
	TRATAMIENTO MEDIANERAS			<input type="radio"/>

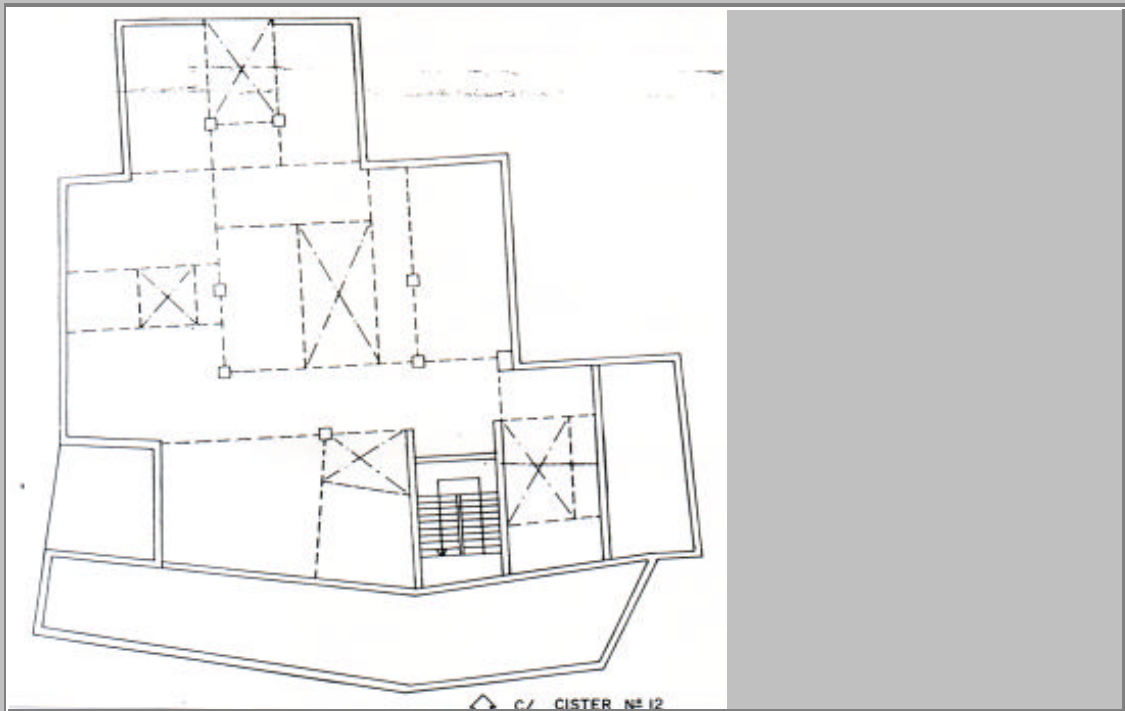
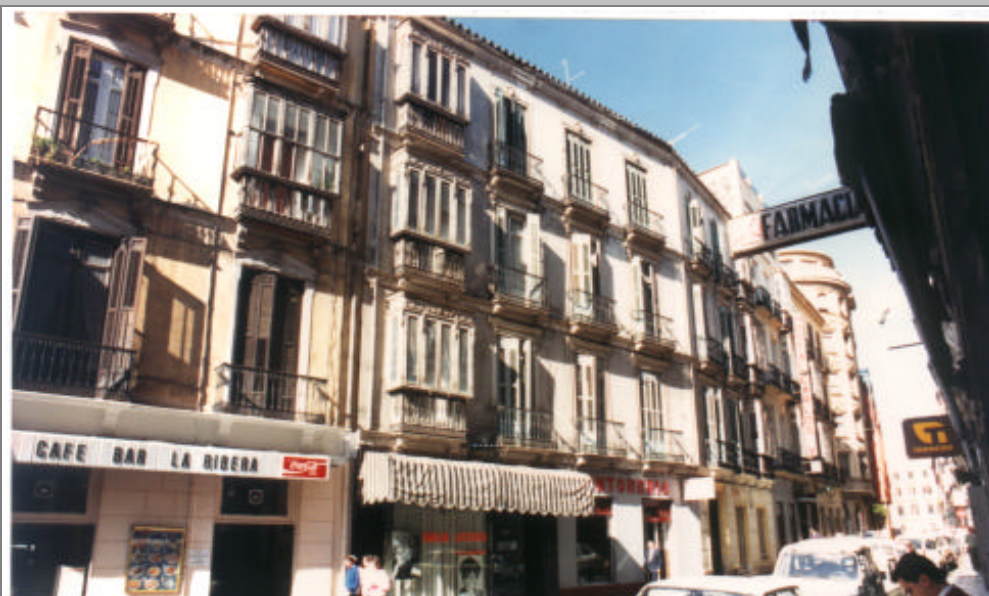
**PLANOS Y FOTOS**

Edificio entre medianerías con bajo y 3 plantas de balcones que presenta una amplia fachada de siete ejes, quebrándose por la dirección de la calle. El bajo, aunque dañado por los locales comerciales conserva parte del paramento cajeadado y zócalo de piedra junto a la portada, que es adintelada con recercado simple. Los balcones, también adintelados, apoyan con ménsulas sobre las impostas y se sobremontan con cornisa apoyada en canecillos, excepto en las últimas plantas que sólo tiene un motivo vegetal. La cornisa que remata el edificio también se apoya sobre ménsulas.

Toda la rejería es de fundición y los ejes laterales se destacan mediante cierros acristalados de madera.
