PEPRI CENTRO. CATALOGO DE EDIFICIOS PROTEGIDOS

Situación	CISTER, Nº 14	
Edificio	569	Zon VI
Grado Protección	ARQUITECTONICA I	
Fach.	<input type="radio"/>	Tipol. <input type="radio"/>
		Elem. <input type="radio"/>
Estilo	Decimonónico Malagueño	
Autor	Cercano a Jerónimo Cuervo	
Epoca	S. XIX- Último cuarto

Situación CISTER, Nº 14

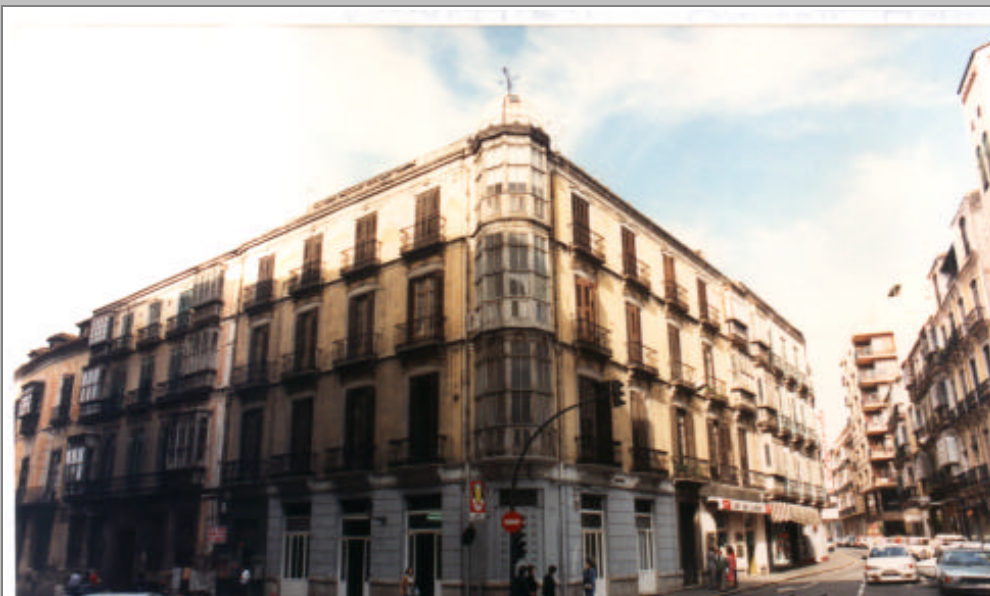
PLANOS Y FOTOS

El bajo presenta un cajeadado original que imita un despiece de sillares y los huecos de acceso a locales comerciales son los originales algunos (con ventana de iluminación rectangular cerrada por rejería sobre el mismo) mientras que otros han sido transformados por comercios. Centrando la fachada a Císter se abre una bella portada de piedra, adintelada y con pilastras cajeadas que sostienen un friso con cabeza de león del que penden guirnaldas y sobre este un entablamento con motivos geométricos y cornisa con denticulado.

Los balcones, todos adintelados y con rejería de fundición se guarnecen en sus huecos y se rematan con frontones triangulares que se decoran en su vértice con motivos diferenciados en las tres plantas (doble venera, motivo vegetal ...). Igualmente, las ménsulas sobre las que apoyan, que se hallan por debajo de la línea de imposta, adquieren un tratamiento diferenciado en su decoración.

En el eje de fachada más extrema de la calle de Císter se han dispuesto dos cierros de madera.
