PEPRI CENTRO. CATALOGO DE EDIFICIOS PROTEGIDOS

Situación	CORTINA DEL MUELLE, Nº 7		
Edificio	574	Zon	VI
Grado Protección	ARQUITECTONICA I		
Fach.	<input type="radio"/>	Tipol.	<input type="radio"/>
		Elem.	<input type="radio"/>
Estilo	Decimonónico Malagueño		
Autor			
Epoca	S. XX- Muy al principio 1890-1910

Situación CORTINA DEL MUELLE, Nº 7

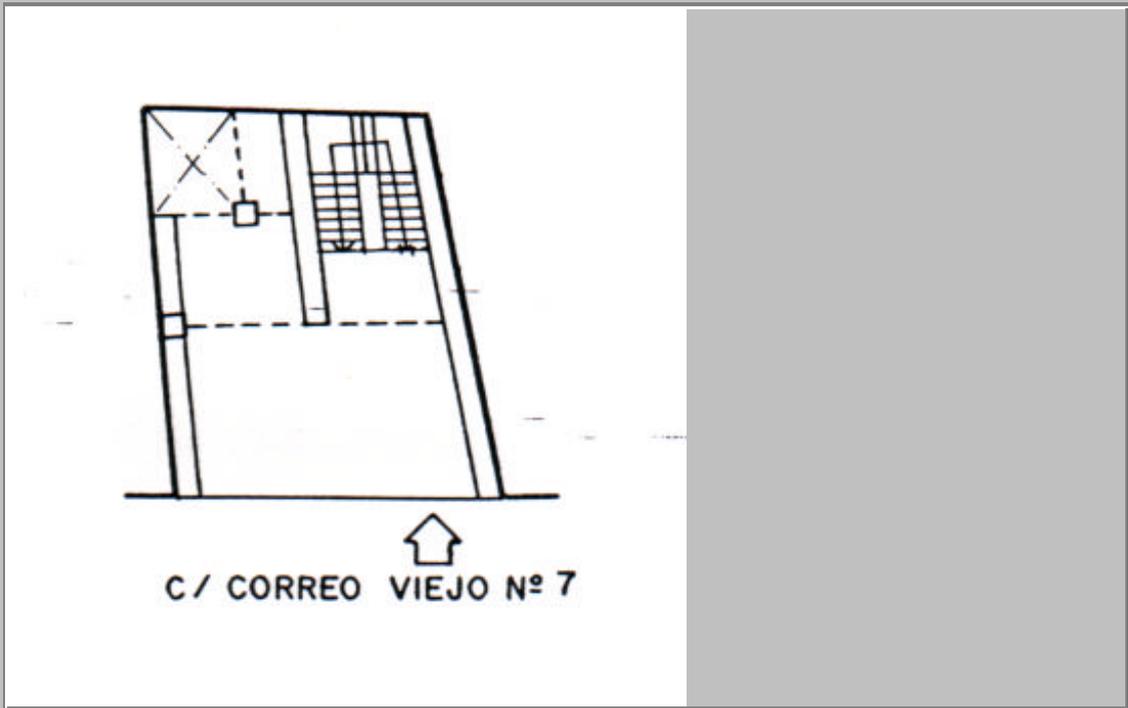
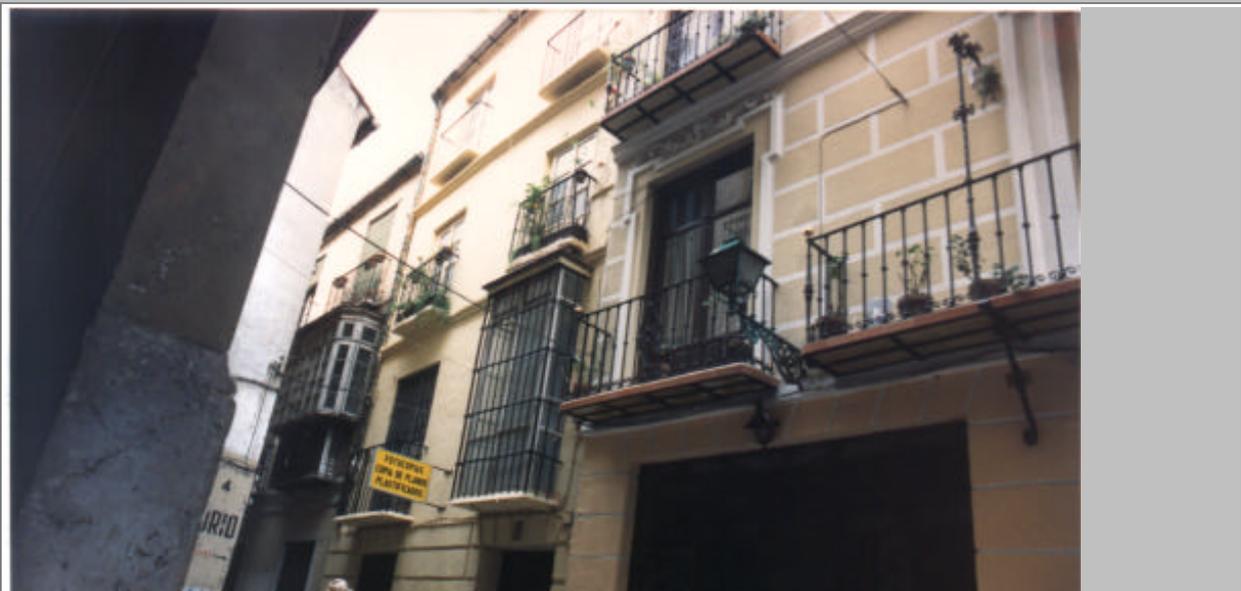
PLANOS Y FOTOS

Edificio entre medianerías de bajo y cuatro plantas. Todos los vanos son adintelados, dispuestos en tres ejes.

El paramento presenta un cajeadado horizontal y develage simulado sobre los dinteles, al que se adicionará en el bajo un picado que debe ser una adicción posterior.

El bajo presenta portada de piedra con pilastras cajeadas, al igual que dintel, sosteniendo una cornisa. A sus lados, los huecos han sido transformados por comercios.

El primer piso presenta ventanas antepechadas con reja fundida, al igual que los del resto de los vanos, que a partir de aquí son balcones sobre ménsulas, habiéndose resaltado los ejes laterales mediante cierros acristalados rematados por adornos a modo de rejería.

El edificio se corona mediante, doble cornisa escalonada de la que pende decoración de placas recortadas y azotea con rejería entre pilastras centrando un penacho curvilíneo.
