PEPRI CENTRO. CATALOGO DE EDIFICIOS PROTEGIDOS

Situación	DUQUE DE LA VICTORIA, Nº 4		
Edificio	582	Zon	VI
Grado Protección	ARQUITECTONICA I		
Fach.	<input type="radio"/>	Tipol.	<input type="radio"/>
		Elem.	<input type="radio"/>
Estilo	Decimonónico Malagueño		
Autor	Diego Clavero		
Epoca	S. XIX (1.870)

Situación DUQUE DE LA VICTORIA, Nº 4

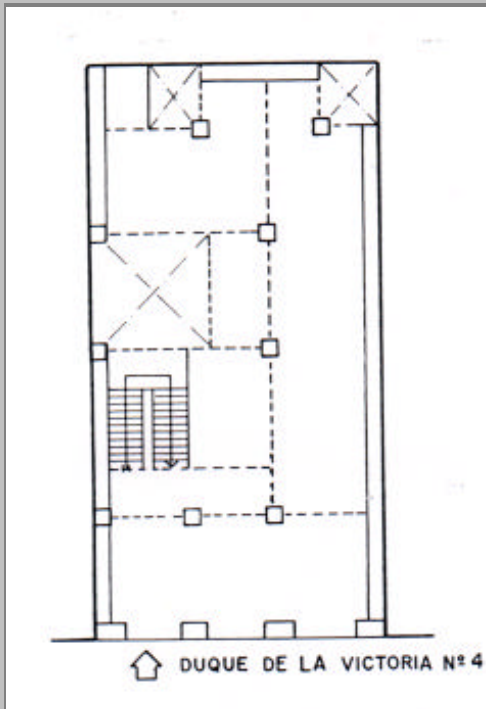
PLANOS Y FOTOS

Ocupación de parte del patio en P.A.
Marquesina en P.B.
Anuncios.

ACABADOS Y ANUNCIOS		<input checked="" type="radio"/>	HIGIENIZACION (ÁPERTURA DE PATIOS DE LUCES, ETC.)				<input type="radio"/>
Reparar	ESTRUCTURA	<input checked="" type="radio"/>	CUBIERTA	<input checked="" type="radio"/>	FACHADA	<input type="radio"/>	ACABADOS INTERIORES	<input checked="" type="radio"/>
	INSTALACIONES	<input checked="" type="radio"/>	OTROS	<input type="radio"/>				
Otros	POSIBILIDAD AMPLIACION ALTURA CON E.D.			<input type="radio"/>				
	POSIBILIDAD AMPLIACION OCUPACION CON E.D			<input type="radio"/>				
	TRATAMIENTO MEDIANERAS			<input type="radio"/>

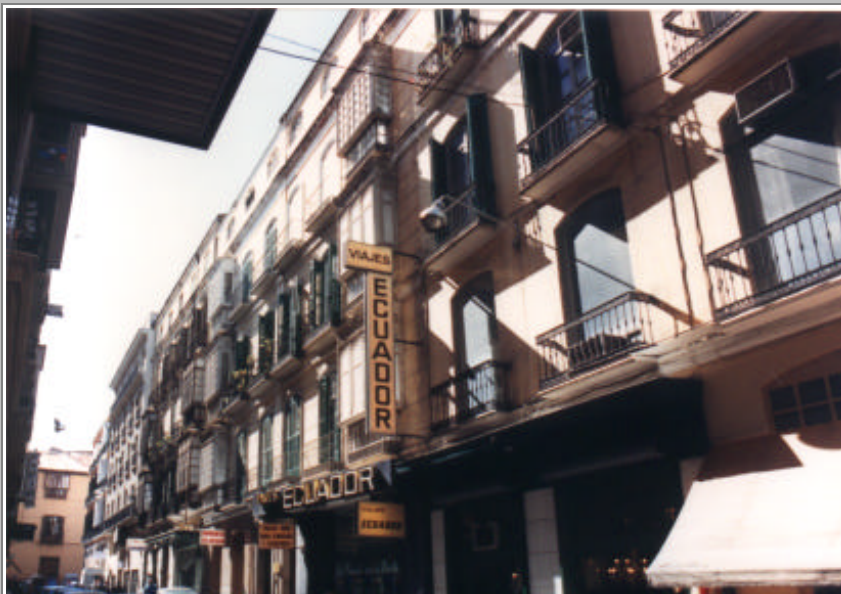
PLANOS Y FOTOS

Edificio entre medianerías que guarda gran regularidad con las construcciones colindantes que al igual que ella se levantaron sobre el exconvento de Santa Clara; es simétrica con la número seis de esa misma calle. Consta de bajo, tres pisos y ático con tres ejes de huecos de gran regularidad. La portada de mármol situada en el extremo izquierdo está moldurada y con dintel ligeramente curvado. Los dos huecos restantes destinados a comercio están alterados. Todo el paramento presenta estriado horizontal. En los tres pisos separados por impostas, se abre balcones de dintel curvado moldurados de gran sencillez y rejería con bandas acaracoladas en la base. Una cornisa marca el paso al ático de ventanas de perfil curvado, y otra remata el edificio. La verticalidad la marcan el eje de cierros, de cuidada carpintería, que ocupan los balcones del extremo derecho del inmueble, y unas especies de pilastras que separan este edificio del número 6, obra también del mismo maestro de obras, ambos forman un conjunto de gran sobriedad y elegancia.
