PEPRI CENTRO. CATALOGO DE EDIFICIOS PROTEGIDOS

Situación	FRESCA, Nº 10	
Edificio	587	Zon VI
Grado Protección	ARQUITECTONICA II	
Fach.	<input type="radio"/>	Tipol. <input type="radio"/>
		Elem. <input type="radio"/>
Estilo	Decimonónico Malagueño.	
Autor		
Epoca	S. XIX

Situación FRESCA, Nº 10

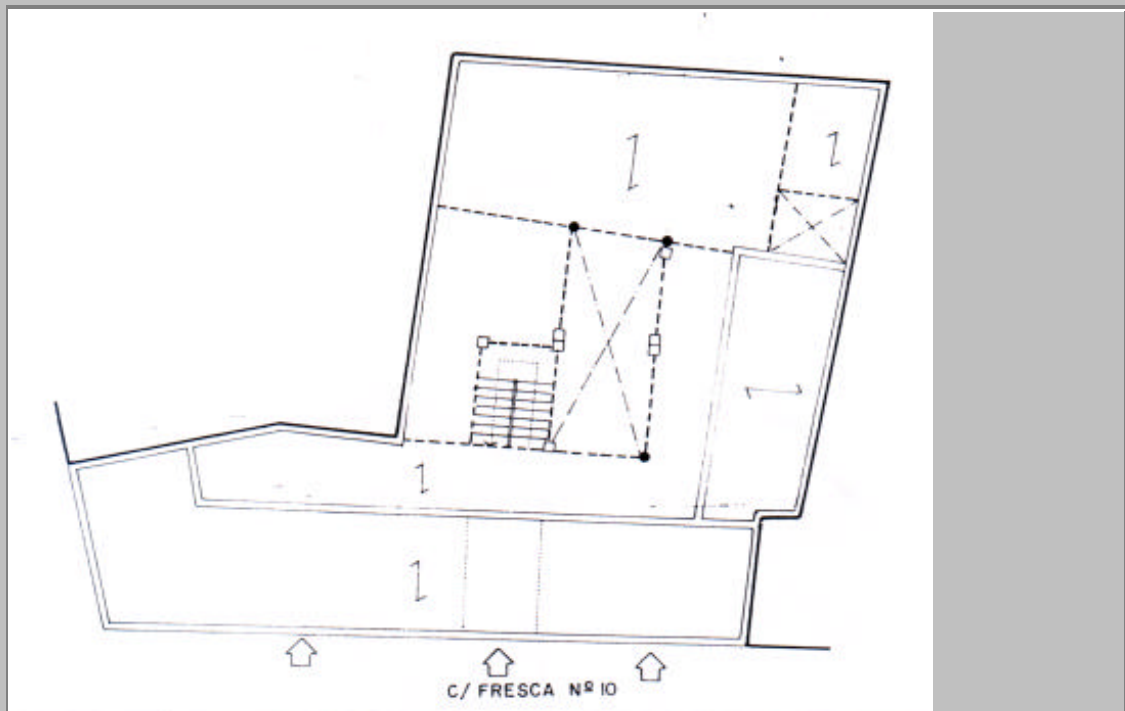
PLANOS Y FOTOS

Edificio en esquina que se distribuye en bajo y dos pisos separados por impostas. Por calle Fresca se abren 5 ejes de huecos adintelados conservando la portada centrada moldurada. En el primer piso se abren un óculo y cinco balcones adintelados apoyados en ménsulas; éstos presentan las jambas tratadas a modo de pilastras cajeadas con elemento floral sosteniendo el dintel recto. Los balcones de la última planta presentan un sencillo moduraje. Sobre la portada aparece un eje de cierros de madera. La fachada a C/ Moreno Monroy avanza ligeramente con respecto a la colindante por dicha calle. Presenta dos ejes de balcones corridos apoyados en ménsulas con cierro en el piso principal y sin decoración en el último. Se remata el conjunto con cornisa.
