PEPRI CENTRO. CATALOGO DE EDIFICIOS PROTEGIDOS

Situación	LARIOS, Nº 1	
Edificio	596	Zon VI
Grado Protección	ARQUITECTONICA I	
Fach.	<input type="radio"/>	Tipol. <input type="radio"/>
		Elem. <input type="radio"/>
Estilo	Decimonónico Burgués Malagueño	
Autor	Eduardo Strachan	
Epoca	1.889

Situación LARIOS, N° 1

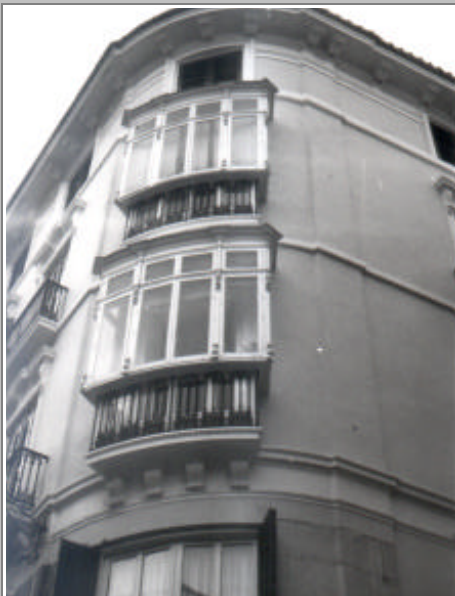
PLANOS Y FOTOS

Esta construcción, de gran prestancia, constituye una manzana aislada. Se organiza, al igual que el resto de las edificaciones de esta zona, obra del mismo maestro de obras, en bajo y entresuelo integrados por dos pisos y ático separados por impostas. La fachada principal a C/ Larios presenta siete ejes de huecos adintelados con cuidada rejería. El bajo, alterado por las instalaciones comerciales conserva la puerta de ingreso adintelada, sin especial resalte, aunque con doble friso; el inferior con elemento vegetal y el superior acanalado. El entresuelo de antepechos, sin decoración en el marco, presenta tres huecos sencillos en el centro y vanos dobles en los dos ejes extremos separados por pilastras. En la planta segunda se abren balcones corridos en los extremos, flanqueando los tres aislados del centro; todos ellos se apoyan en ménsulas y presentan las jambas tratadas a modo de pilastras cajeadas rematadas por ménsulas que sostienen la cornisa recta que determina un semicírculo en el centro y que protege la decoración circular del dintel. En la tercera planta, de balcones aislados sin ménsulas de apoyo, se repite el modelo decorativo inferior a excepción de los tres balcones centrales que se cubren con cornisa recta. El ático presenta ventanas geminadas entre pilastras jónicas si bien los huecos del extremo derecho de la fachada están modificados. Se remata el edificio con friso de triglifos y metopas sin decoración y cornisa apoyada en ménsulas. Verticalmente el paramento se nima con un rehundimiento que ocupa los tres ejes centrales resaltando los laterales y con la utilización de pilastras que enmarcan la fachada. El enlace entre la fachada principal y las laterales a Moreno Monroy y Nicasio Calle se solucionan mediante cubillos en donde aparecen interesantes ejes de cierros en las plantas segunda y tercera que siguen la curvatura del tambor. Por las fachadas laterales se abren dos ejes de huecos que siguen en todo a la principal; se conserva mejor la disposición del bajo comercial en el cubillo y el lateral de Nicasio calle. La fachada trasera a Nicasio Calle enlaza con las laterales mediante ochavas. Gran unidad en el tratamiento de las fachadas.
