# PEPRI CENTRO. CATALOGO DE EDIFICIOS PROTEGIDOS

<b>Situación</b>	MARQUES DE LARIOS, Nº 3		
<b>Edificio</b>	597	<b>Zon</b>	VI
<b>Grado Protección</b>	ARQUITECTONICA I		
<b>Fach.</b>	<input type="radio"/>	<b>Tipol.</b>	<input type="radio"/>
		<b>Elem.</b>	<input type="radio"/>
<b>Estilo</b>	Decimonónico Burgués Malagueño		
<b>Autor</b>	Eduardo Strachan		
<b>Epoca</b>	S. XIX - 1.889

**Situación** MARQUES DE LARIOS, Nº 3

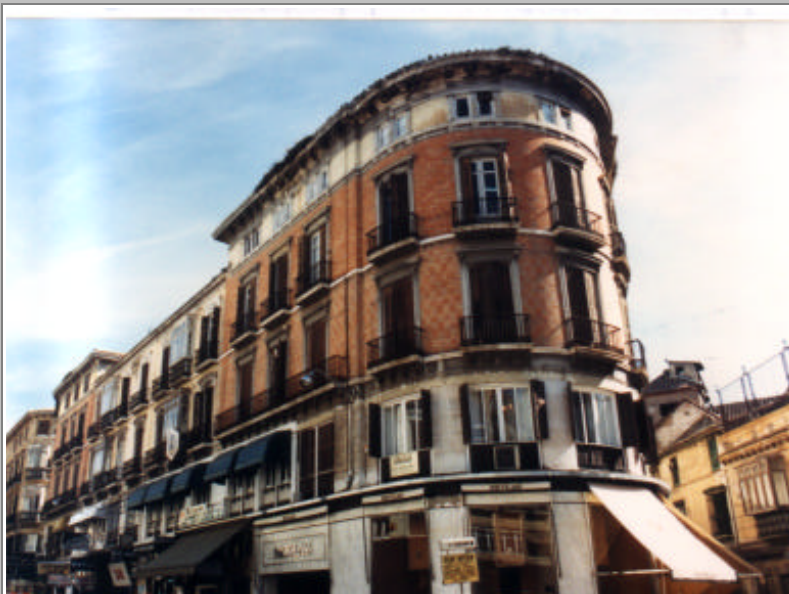
**PLANOS Y FOTOS**

Construcción que mantiene el carácter de unidad con las restantes edificaciones de esta calle obra del mismo autor. Presenta fachada a tres calles, Moreno Monroy, Marqués de Larios y Salinas, enlazadas por amplios cubillos. Se distribuye en bajo, entresuelo, dos plantas y ático. El bajo y entresuelo (con antepechos separados por pilastras estriadas) presentan un tratamiento uniforme hoy muy alterado por las instalaciones comerciales. El edificio puede dividirse en las plantas superiores, por su tratamiento, en un cuerpo central flanqueado por los laterales simétricos. Los laterales aparecen destacados por los cubillos y la utilización del paramento con ladrillo visto. En estos cuerpos los balcones de la planta segunda todos se apoyan en ménsulas y se distribuyen con triple balcón corrido y aislados los del cubillo.

Los de la planta tercera son todos aislados pero mantienen el modelo decorativo de los huecos inferiores que consisten en jambas cajeadas y dintel rematado por cornisa recta apoyada en mensulillas (modelo que se repite en el resto de las edificaciones en C/ Marqués de Larios). Estas plantas se marcan horizontalmente con impostas, pero una cornisa apoyada en ménsulas de poco vuelo señala el ático de ventanas que se remata con cornisa apoyada en ménsulas de gran vuelo. El ático del cuerpo lateral derecho presenta mayor decoración con pilastrillas jónicas que enmarcan sus huecos. Los cubillos se articulan verticalmente con pilastras. Las fachadas laterales mantienen la altura y decoración de estos cuerpos, aunque el paramento aparece estucado contrastando con el ladrillo de aquellos. En C/ Moreno Monroy se abren cinco ejes de huecos donde se alternan dos antepechos con tres balcones. Se añade cierros de madera al eje central de balcones. La fachada a C/ Salinas continúa siguiendo esta línea con fondo de paramento estucado; dada su longitud se abren siete ejes de balcones y antepechos alternados. El cuerpo central del edificio Marqués de Larios 3 presenta menor altura que los laterales por la ausencia de ático. En este cuerpo, con paramento estucado, aparecen dos plantas separadas por impostas con siete ejes de balcones adintelados y decorados con jambas cajeadas, dintel con decoración floral simétrica coronado con cornisa curva. Se marca la verticalidad con el añadido de cierros de madera en los ejes segundo y sexto de esta fachada, y por el ligero avance del muro en el eje central. Se remata horizontalmente este cuerpo con cornisa con banda de ovas. Se ha creado un conjunto simétrico jugando con el paramento, alturas y la distinta decoración en los vanos del cuerpo central y laterales.
