PEPRI CENTRO. CATALOGO DE EDIFICIOS PROTEGIDOS

Situación	MARQUES DE LARIOS, Nº 5	
Edificio	598	Zon VI
Grado Protección	ARQUITECTONICA I	
Fach.	<input type="radio"/>	Tipol. <input type="radio"/>
		Elem. <input type="radio"/>
Estilo	Decimonónico Burgués Malagueño	
Autor	Eduardo Stracha - J. Rucoba	
Epoca	S. XIX - 1889

Situación MARQUES DE LARIOS, Nº 5

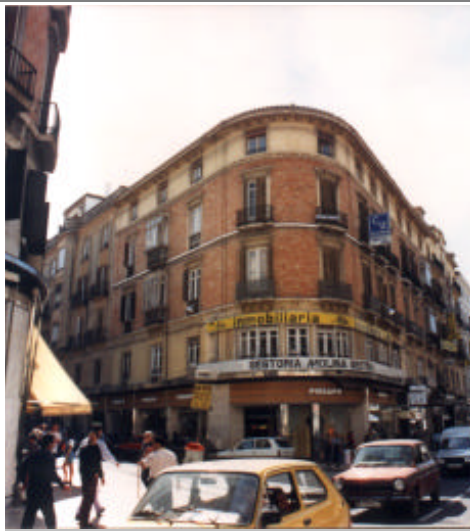
Se distribuyen las dos amplias fachadas enlazadas por chaflán curvo en bajo, entresuelo, dos plantas y ático. El bajo y entresuelo (muy calado en el chaflán están alterados por las instalaciones comerciales pero se conserva la portada adintelada de mármol rematada por cornisa sostenida por ménsulas. Las plantas superiores presentan un tratamiento diferenciado en dos cuerpos jugando con el paramento de ladrillo y estucado. El paramento estucado aparece en los cinco ejes centrales de la fachada a C/ Marqués de Larios. En las plantas segunda y tercera se abren balcones aislados adintelados con jambas cajeadas y dintel rematado con cornisa recta. El tratamiento del ático resulta distinto a lo habitual ya que presenta doble balcón corrido flanqueando el central aislado.

Se remata este cuerpo con cornisa con matacanes y balcustras que se interrumpe en el centro ya que este presenta un cuerpo resaltado curvo decorado con imposta mixtilínea, elementos cuadrados y circulares que dan al edificio un carácter más eclectico de lo habitual.

El cuerpo lateral, con paramento de ladrillo, corresponde a los seis ejes de balcones a C/ Marqués de Larios, el chaflán (bastante macizo ya que solo se abren dos ejes() y tres ejes más a C/ Strachan (uno de balcones y dos de antepechos). Estos huecos presentan el mismo motivo decorativo que los del cuerpo central.

Se resalta el chaflán con un ligero alabeo del muro. Se acentúan la verticalidad con cierros de madera en C/ Marqués de Larios y Strachan. Una cornisa da el paso al ático de ventanas molduradas enlazadas por impostas. Una cornisa con ménsulas remata el conjunto. Este cuerpo lateral no encuentra simetría en el otro extremo de la fachada (Bolsa, 1) ya que presentan distintos elementos decorativos en los vanos y el paramento aparece estucado.
