PEPRI CENTRO. CATALOGO DE EDIFICIOS PROTEGIDOS

Situación	MARQUES DE LARIOS, Nº9		
Edificio	600	Zon	VI
Grado Protección	ARQUITECTONICA I		
Fach.	<input type="radio"/>	Tipol.	<input type="radio"/>
		Elem.	<input type="radio"/>
Estilo	Decimonónico Burgués Malagueño		
Autor	Eduardo Strachan		
Epoca	S. XIX - 1859

Situación MARQUES DE LARIOS, Nº9

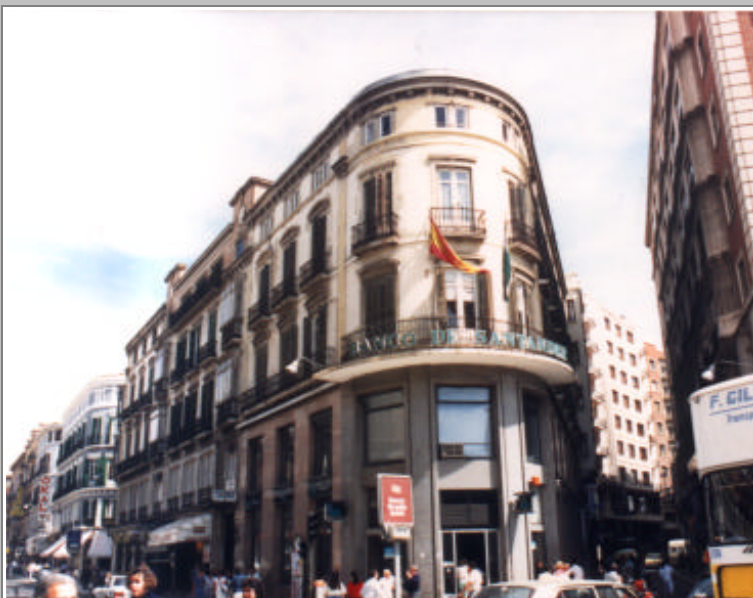
PLANOS Y FOTOS

Construcción con tres líneas de fachada y esquinas curvadas que mantienen la unidad con las edificaciones realizadas por el mismo autor en la zona. Se distribuye como es habitual en bajo y entresuelo, dos plantas (separadas por impostas) y ático. El bajo y entresuelo, unidos en su tratamiento, se encuentran alterados por el comercio. Se conservan las portadas de ingreso con dintel ligeramente curvado; la principal a Marqués de Larios se decora con friso de círculos en el dintel. Las plantas superiores separadas por impostas presentan un tratamiento distinto permite señalar un cuerpo central y los laterales. El central ocupa cinco ejes de balcones adintelados aislados decorados con cornisa recta apoyada en ménsulas sobre el dintel; cierros de madera cubren los ejes extremos. Una cornisa apoyada en ménsulas señala el paso al ático, cubierto con paramento de ladrillo, donde se abre un triple balcón central flanqueado por ventana moldurada con clave resaltada; ésta enlaza con un ovalo, también fuertemente moldurado, que se halla sobre ella, a mayor altura del resto del ático. Se remata este cuerpo con cornisa que marca los dos niveles de altura.

Se flanquea este cuerpo con los laterales. Constan de tres ejes de balcones adintelados corridos en el piso inferior y aislados en el superior; presentan jambas cajeadas y dintel rematado con frontón triangular en la planta segunda y curvo en la tercera. Una cornisa decorada con placas recortadas señala el ático de ventanas enlazadas por impostas. Se remata el ático con cornisa apoyada en ménsulas. Este ático se mantiene a lo largo de los chaflanes y fachadas laterales que completan simétricamente el conjunto, si bien en la zona correspondiente a Sancha de lara se incrementa su decoración con pilastras jónicas (algo frecuente en la zona). Los chaflanes, cuyo huecos al igual que en las fachadas laterales presentan la decoración de cornisa recta sobre mensulillas cubriendo el dintel, se resaltan verticalmente con pilastras rematadas con ménsulas.
