PEPRI CENTRO. CATALOGO DE EDIFICIOS PROTEGIDOS

Situación	MOLINA LARIOS, Nº 16	
Edificio	605	Zon VI
Grado Protección	ARQUITECTONICA I	
Fach.	<input type="radio"/>	Tipol. <input type="radio"/>
		Elem. <input type="radio"/>
Estilo	Decimonónico Burgués Malagueño	
Autor	Atribuible - Jerónimo Cuervo.	
Epoca	1887

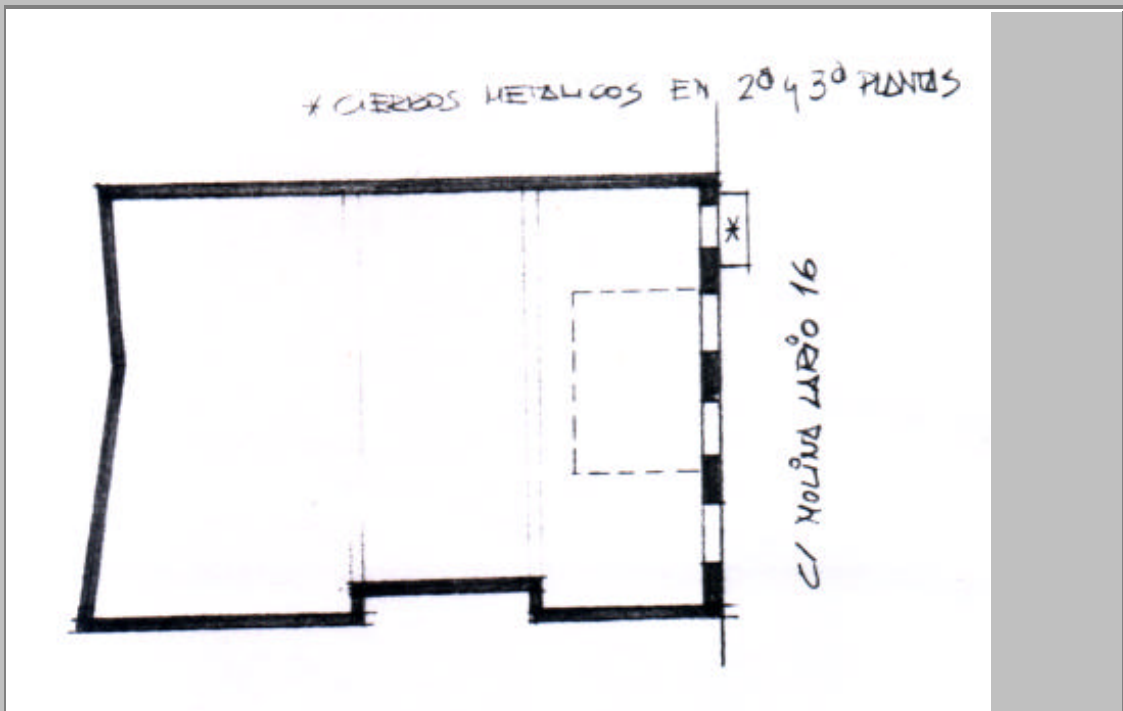
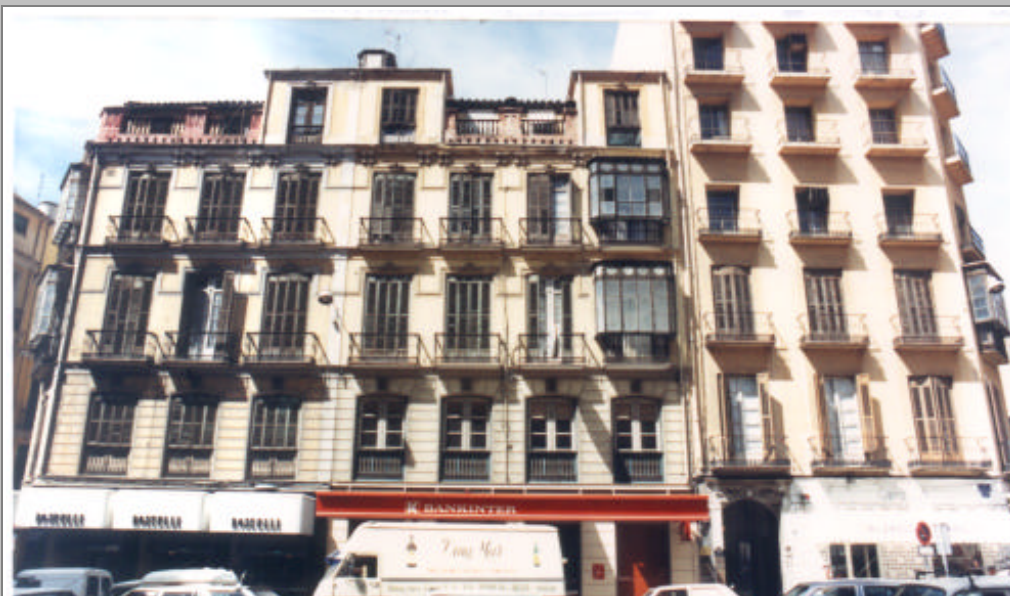
PLANOS Y FOTOS

- Recientemente rehabilitada
- Oficinas bancarias, no se permite el acceso al interior.
- Misma tipología edificatoria que su colindante - Molina Larios 18
- Cierros metálicos.

Edificio entre medianerías con tratamientos uniforme con el colindante. Presenta bajo, entresuelo, dos plantas de balcones y un ático con terraza y conserva el cajeadado del paramento primitivo. El bajo está alterado en parte por los locales y oficinas, el entresuelo presenta balcones antepedados y sus huecos son de arco rebajado. Los balcones con rejería de fundición tienen el hueco adintelado y los enlaza una moldura quebrada (motivo que aparece en otras casas documentadas de Jerónimo Cuervo), superponiéndose sobre ménsulas pareadas con decoración, tras la que se alzan dos cuerpos que asoman sobre los ejes laterales, dejando entre ellos el pretil de una terraza más fondo se eleva una torrecilla abierta.

Son notables los cierros de hierro fundido con decoración vegetal y recortada que resalta el eje derecho de la fachada. El edificio ocupa parte del solar del hospital de San Juan de Dios.
