PEPRI CENTRO. CATALOGO DE EDIFICIOS PROTEGIDOS

Situación	PASAJE DE CHINITAS, Nº 15		
Edificio	619	Zon	VI
Grado Protección	ARQUITECTONICA I		
Fach.	<input type="radio"/>	Tipol.	<input type="radio"/>
		Elem.	<input type="radio"/>
Estilo	Decimonónico Popular Malagueño		
Autor	Diego Clavero		
Epoca	1.854-1.855

Situación PASAJE DE CHINITAS, Nº 15

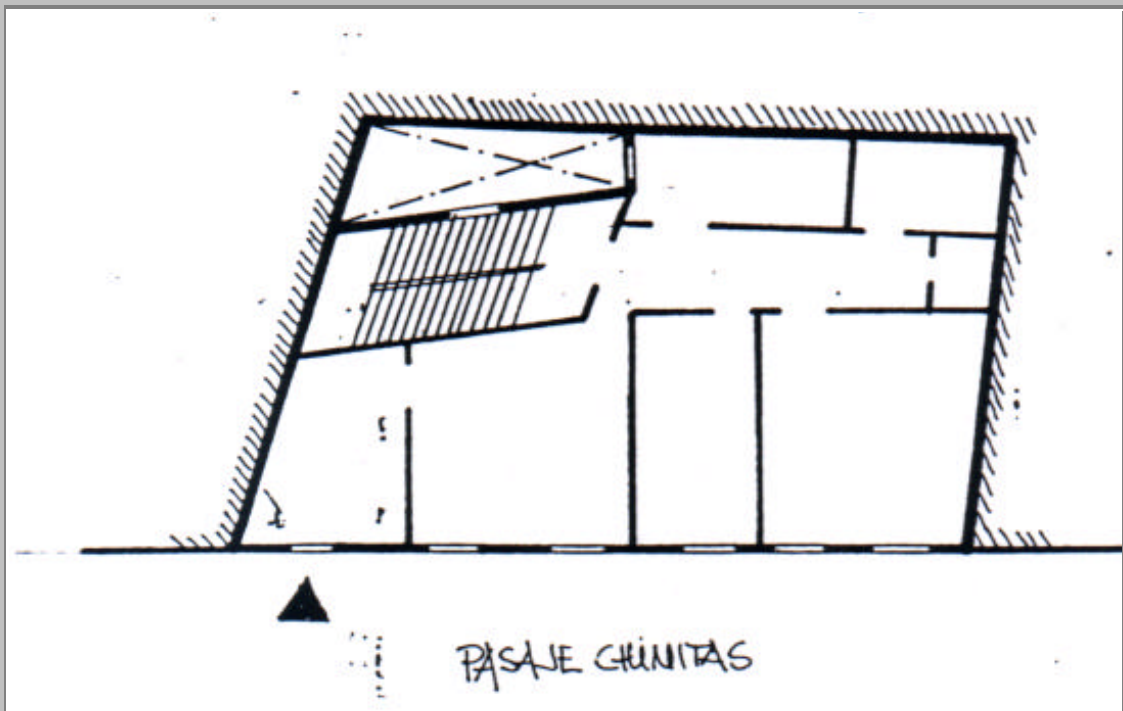
PLANOS Y FOTOS

El local comercial ha roto la unidad parcelaria comunicándose con C/ Santa María.

Se ha modificado los bajos abriendo grandes escaparates.

Se han creado aleros en los bajos comerciales.

Adequar los bajos comerciales, a la tónica general de la zona, eliminación de todos los añadidos.

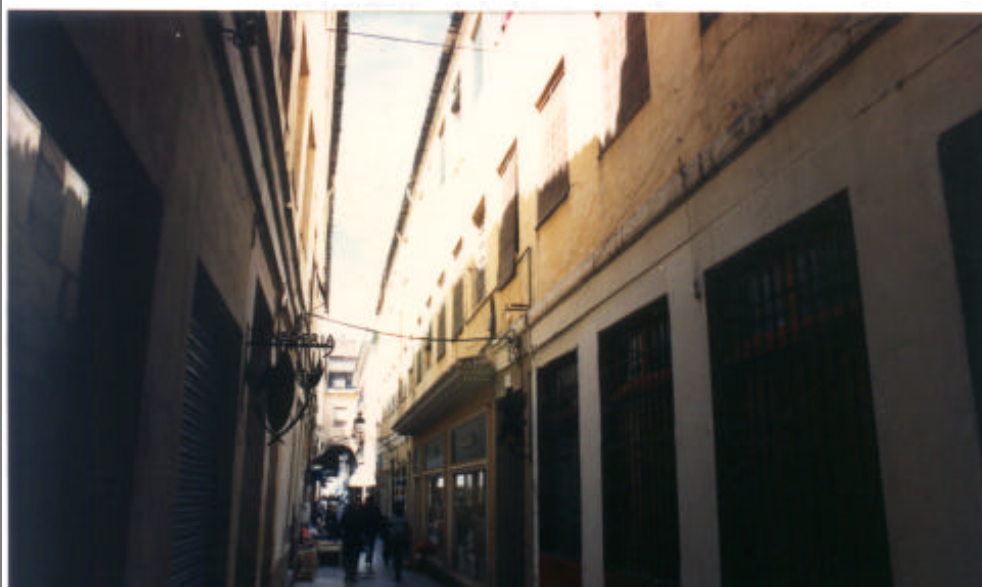
PLANOS Y FOTOS

Construcción entre medianeras que pertenece al conjunto del Pasaje de Alvarez. Edificado sobre el antiguo convento de las Agustinas. Se distribuye en bajo y dos plantas con ventanas sencillas organizadas en seis ejes regulares. El bajo, destinado al comercio está alterado por abrir grandes escaparates lo que rompe la unidad de la zona. Una imposta marca el paso del bajo a las viviendas; el resto del paramento queda liso.
