PEPRI CENTRO. CATALOGO DE EDIFICIOS PROTEGIDOS

Situación	PLAZA DEL OBISPO, Nº 2	
Edificio	628	Zon VI
Grado Protección	ARQUITECTONICA II	
Fach.	<input checked="" type="radio"/>	Tipol. <input type="radio"/>
		Elem. <input checked="" type="radio"/>
Estilo		
Autor		
Epoca

Situación PLAZA DEL OBISPO, Nº 2

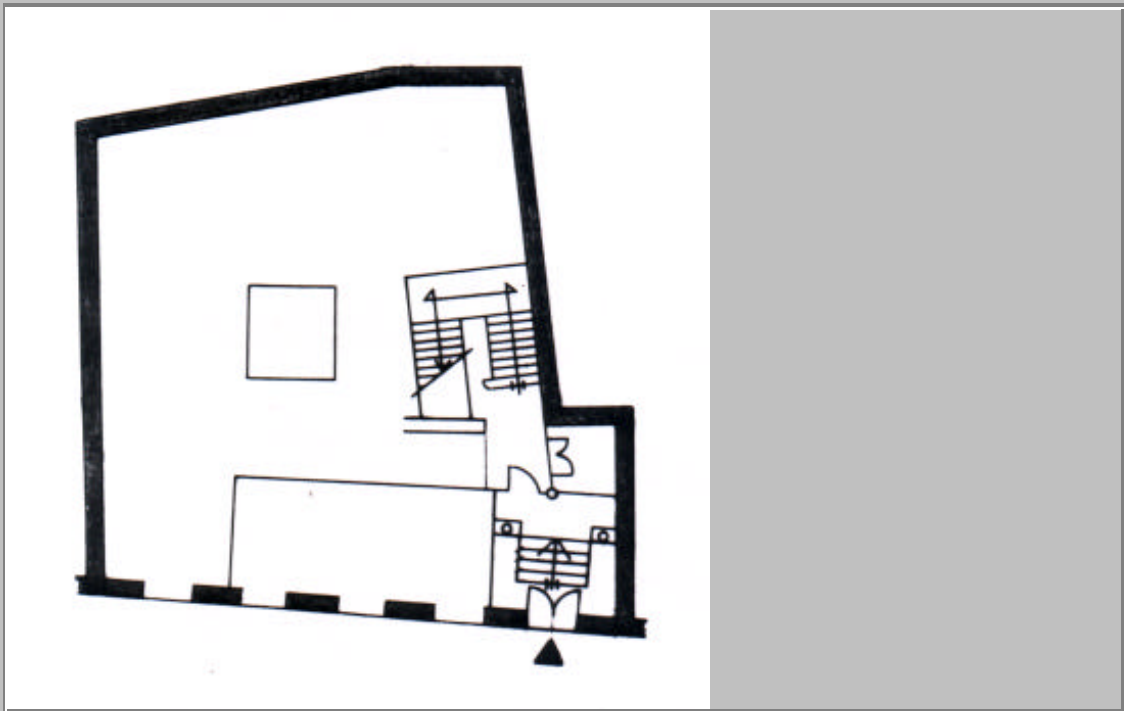
PLANOS Y FOTOS

Asientos de fábrica que se aprecian en fachadas, con rotura de dinteles y vuelo de balcones.

Fisuras y humedades en escalera y muros

Zaguán y arranque de escalera con columnas y elementos decorativos.

Debido a las malas condiciones estructurales y de conservación se opta por una protección reducida, siendo deseable la sustitución controlada debido a la importancia del entorno.
