PEPRI CENTRO. CATALOGO DE EDIFICIOS PROTEGIDOS

Situación	SANCHA DE LARA, Nº 3	
Edificio	637	Zon VI
Grado Protección	ARQUITECTONICA II	
Fach.	<input checked="" type="radio"/>	Tipol. <input type="radio"/> Elem. <input checked="" type="radio"/>
Estilo	Funcional	
Autor		
Epoca	Posterior a 1.950

Situación SANCHA DE LARA, Nº 3

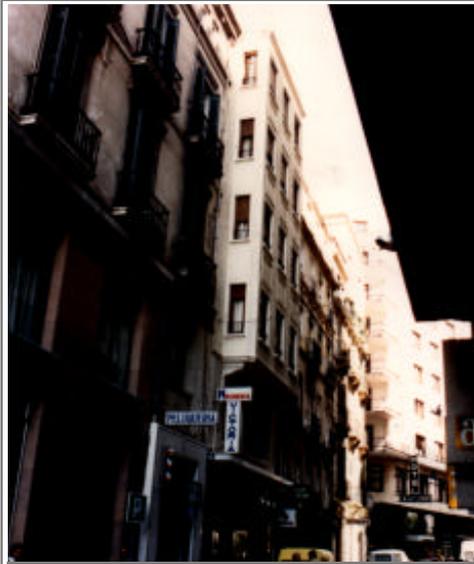
Edificio entre medianerías de bajo, entresuelo y cuatro plantas. El bajo, con zócalo recubierto de mármol y portada adintelada del mismo material, se separa mediante una marquesina recubierta también de mármol, del entresuelo, con dos ventanas antepechados con hierro que no se corresponde con los ejes del edificio, respondiendo todo a una actuación muy reciente. A la altura del entresuelo, tres estilizadas ménsulas sostienen la parte superior del edificio, volada respecto a la rasante de la calle. Esta zona superior presenta tres ejes de ventanas antepechadas en hierro entre las que se intercalan en sentido vertical, recuadros a modo de decoración. El edificio se remata con azotea con pretil. En general, responde a una actuación muy reciente y no posee mayor interés.
