PEPRI CENTRO. CATALOGO DE EDIFICIOS PROTEGIDOS

Situación	SANTA MARIA, Nº 25
	MOLINA LARIOS
Edificio	652
Zon	VI
Grado Protección	ARQUITECTONICA I
Fach.	<input type="radio"/>
Tipol.	<input type="radio"/>
Elem.	<input type="radio"/>
Estilo	Modernismo
Autor	Manuel Rivera Vera
Epoca	S. XX - Hacia 1.908

SANTA MARIA, Nº 25

MOLINA LARIOS

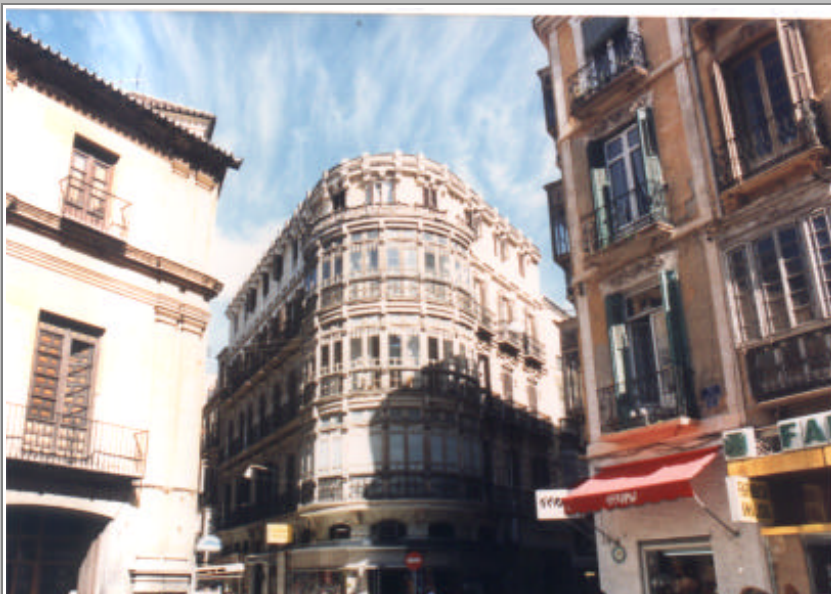
PLANOS Y FOTOS

Edificio en esquina organizado en bajo, tres pisos de balcones y ático; las fachadas a calle Santa María y Molina Larios en chaflán curvo. Por la primera calle se conserva el zócalo, los huecos comerciales con montantes curvados, que en el resto del edificio están alterados por marquesinas, y la portada centrada con abundante decoración; ésta se encuentra enmarcada con roleos en la base, elementos cuadrados resaltados con elementos florales en las jambas, montantes con rejería, enjutas con menuda decoración, cartela y elementos rectangulares resaltados que sirven de apoyo al balcón superior. Todo el paramento aparece estriado. Se abren tres pisos de balcones, separados por impostas, con cuidada rejería y amplios revoques en las jambas y dinteles muy resaltados; destacan en el piso principal los elementos rectangulares que recuerdan a ménsulas geométrizadas, mientras que en los pisos superiores la utilización del estuco se va simplificando con perfiles mixtilíneos de menor volumen. Los siete ejes de balcones en la fachada a calle Santa María se disponen alternando los balcones corridos con los aislados mientras que los tres ejes de calle Molina Larios son aislados pero manteniendo la unidad decorativa. Destaca la galería acristalada que ocupa en voladizo el chaflán y que se apoya en fuertes ménsulas; este amplio cierra determina una terraza en el ático, en bastante mal estado. Se remata el edificio con ático de ventanas guarnecidas con amplias ménsulas geométrizadas en los ángulos que sostienen la amplia cornisa articulada con elementos verticales que corona el edificio aportándole gran volumen y peso al conjunto. El acceso al interior se efectúa por un zaguán amplio con enmarques de escayola en paredes y techo; la entrada al vestíbulo, donde arrancan las escaleras, se haya muy marcada a modo de privada. Una puerta acristalada con montante flanqueada por pilastras estriadas con elementos geométrizados resaltados como los de la fachada, rosetas, friso con elementos florales y corona todo el conjunto una cornisa recta.
