PEPRI CENTRO. CATALOGO DE EDIFICIOS PROTEGIDOS

Situación	STRACHAN, Nº 14		
Edificio	662	Zon	VI
Grado Protección	ARQUITECTONICA I		
Fach.	<input type="radio"/>	Tipol.	<input type="radio"/>
		Elem.	<input type="radio"/>
Estilo	Decimonónico Malagueño		
Autor			
Epoca	S. XIX - Finales

Situación STRACHAN, Nº 14

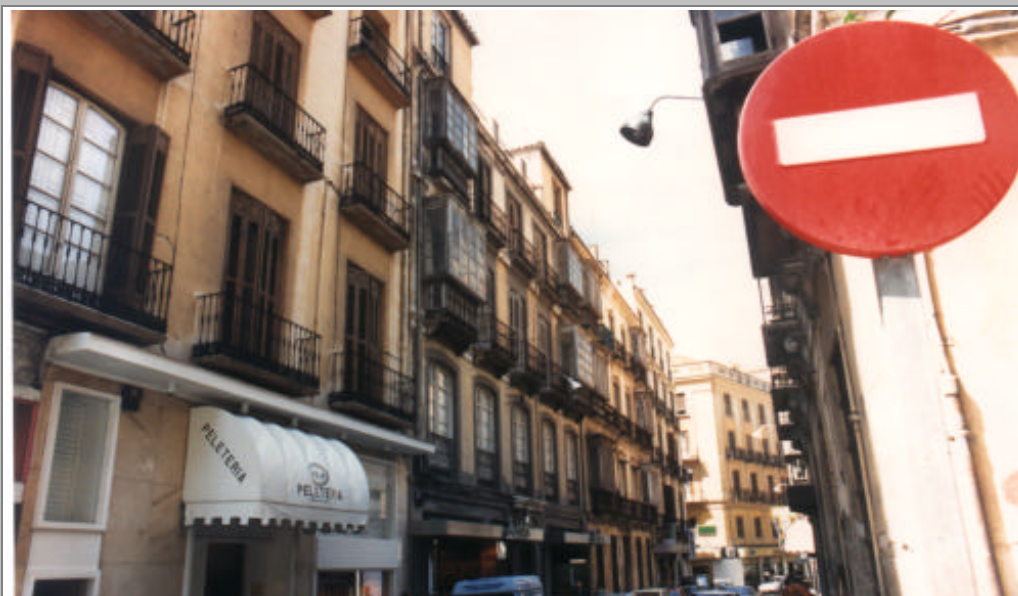
PLANOS Y FOTOS

Edificio entre medianerías de bajo y 4 plantas separadas por impostas. Los vanos se distribuyen en 5 ejes. El bajo, que se halla totalmente destrozado por locales comerciales con marquesinas lo centra la portada, piedra y arco rebajado. La protege una cornisa y la decoran unos roleos vegetales ubicados en las enjutas.

La planta primera, cuyo paramento presenta un cajeadado horizontal, presenta balcones antepechados con reja de tubo fundido, y sus vanos son de arco rebajado sencillamente guarnecidas.

Las dos plantas superiores presentan balcones volados sobre peanas y rejas del mis tipo que las inferiores. Los vanos son adintelados y aparecen igualmente guarnecidos. Los ejes laterales de estas dos plantas se destacan con la colocación de cierros de madera, de mayor amplitud los inferiores.

La última planta presenta azotea con pretil de hierro entre pilares, que se extiende entre dos extremos edificados en los que se abren balcones antepechados.
