PEPRI CENTRO. CATALOGO DE EDIFICIOS PROTEGIDOS

Situación ALARCON LUJAN, N° 1

Edificio 664 **Zon** VII

Grado Protección ARQUITECTONICA I

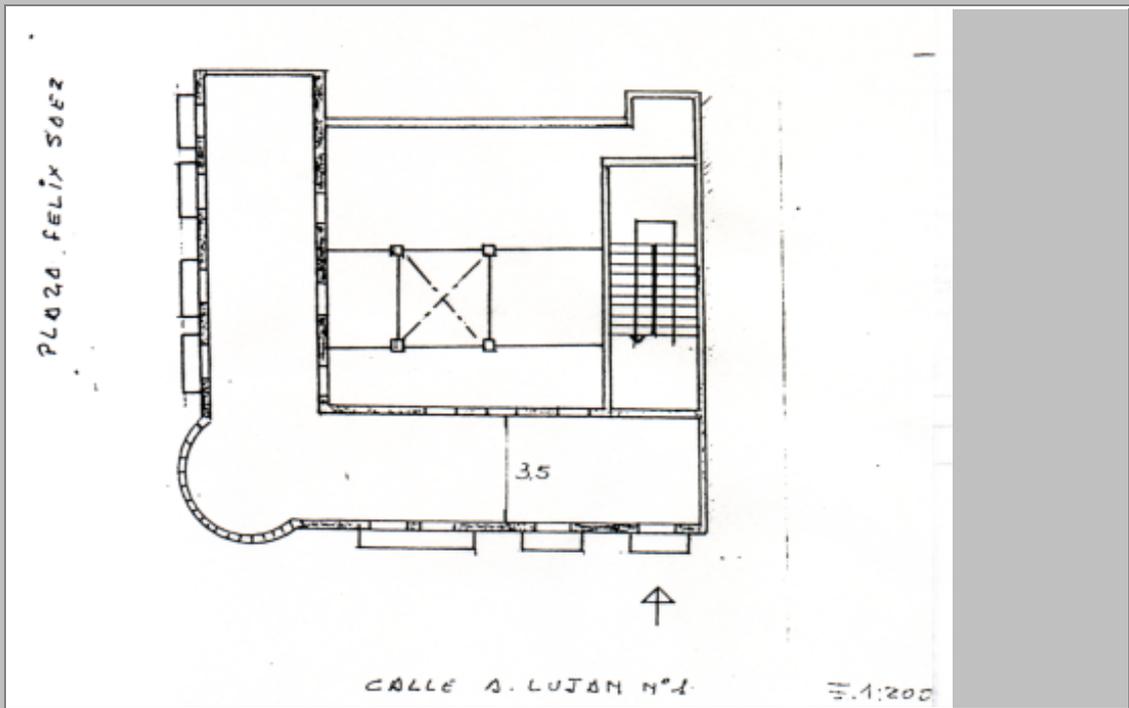
PLANOS Y FOTOS

Edificio en esquina que presenta también fachada a Puerta del Mar, que presenta el bajo tonalmente transformado aunque conserva el paramento cajeado original en el resto. Se le superponen tres plantas de balcones más un ático de ventanillas circulares con escalonados. La ochava se resuelve adoptando la forma curva con galería acristalada de madera trabajada y a ala altura del ático se retranquea para formar una torre cilíndrica con cubierta abovedada de chapa metálica.

Tiene ventanas adinteladas coronadas por óculos cuyo molduraje abraza ambas. Una línea de ménsulas con triples hojas apoya la cornisa de la que emerge la cubierta de chapa de zinc.

Los balcones son adintelados y con montantes guarnecidos de tratamiento diferente en las tres plantas. En la principal se corona con arco de medio punto con resaltes geométricos, motivo que se repite en las otras dos plantas con arcos rebajados y dintel. Todos ellos se salpican de motivos carnosos naturalistas de carácter modernista, así como las impostas intermedias. Los balcones tiene todos rejería fundida de diseño menudo a modo de encaje.

La portada, con arco de medio punto de clave resaltada y jambas de piedra, tiene una hermosa puerta de motivos modernistas.

Sería deseable la retirada de anuncios de la fachada.

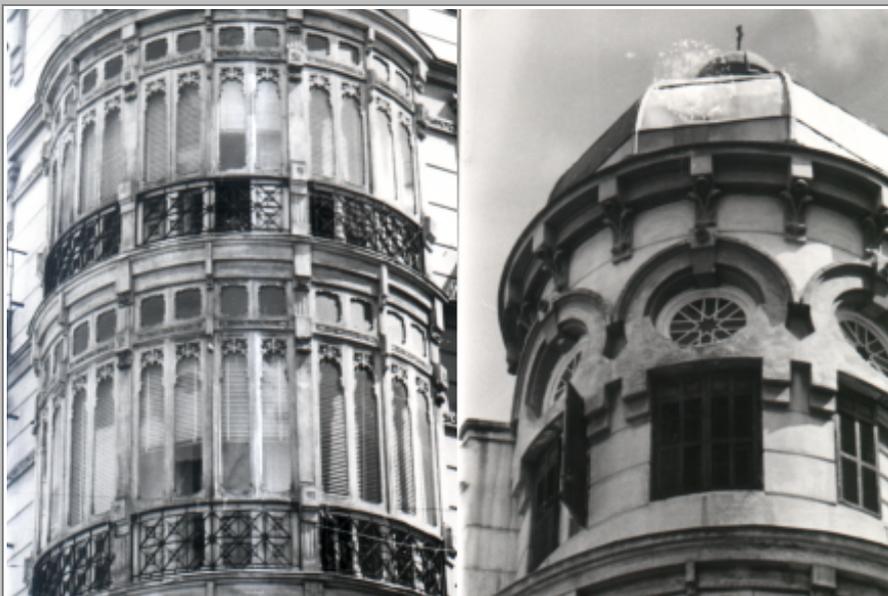
PLANOS Y FOTOS

Edificio en esquina. En planta primera existe una habitación y cocina con fachada la primera a calle Esparteros y la cocina interior sin ventilación ni luz.
